Diagnostikaaruanne

2022 HYUNDAI I20 None

Diagnostika üksikasjad

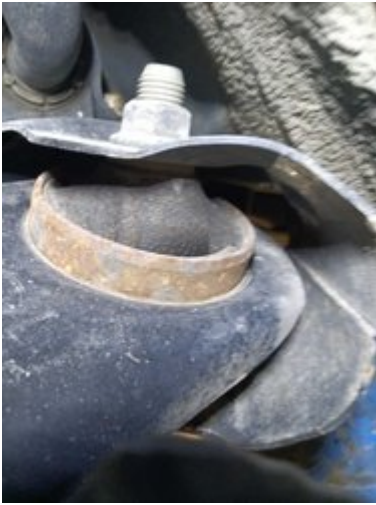
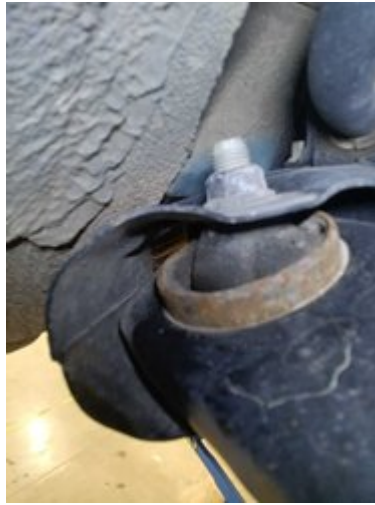
✓ 1. VEDRUSTUS: Vedrustuse Alumine Õlg Mõlemad
