# Diagnostikaaruanne

## 2021 KIA NIRO DynamicLine

# Ettevalmistus- ja remondiaruanne

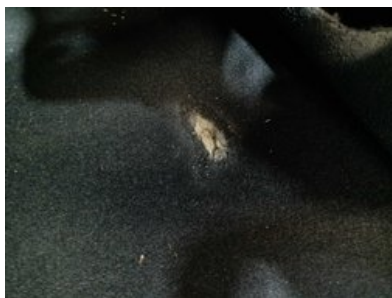
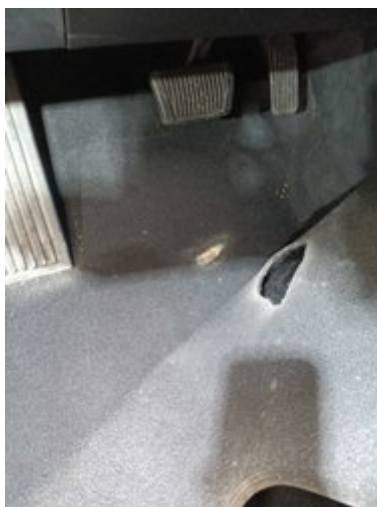
### ✓ 1. Salong: Vaibad - Seisukord

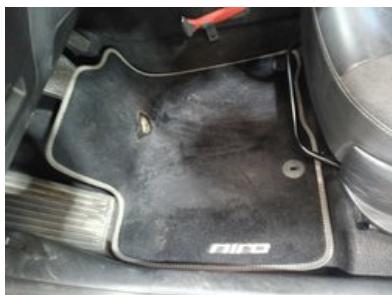
### ✓ 2. Salong: Vaibad - Seisukord

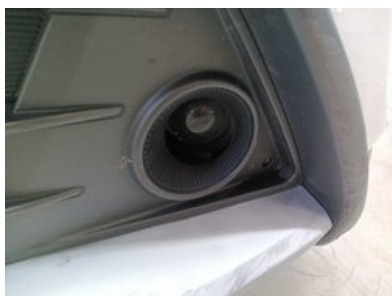
### ✓ 1. Tuled: Esituled (Päevatuled, Kaugtuled, Udu, Suunatud) - Põhiline Toimimine, Kahjustused ja Värv

- ✓ 1. Vaheta Esimised Uduetuled
- ✓ 2. Esitulede Reguleerimine

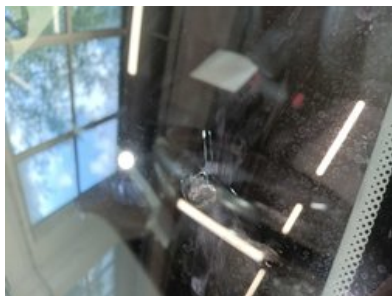
- ✓ **2. Esiosa:** Esiklaasi terviklikkus - puuduvad tehnõlevaatust välistavad kahjustused

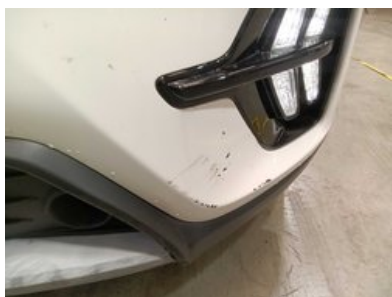
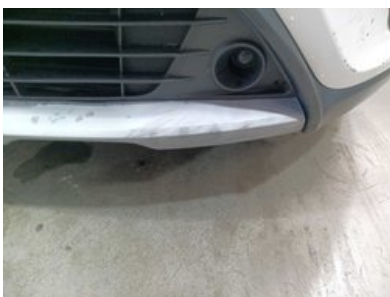
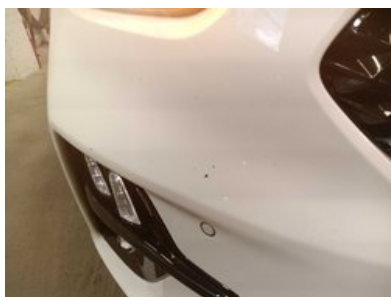
- ✓ **3. Esiosa:** Esistange - Seisukord ja Joondus

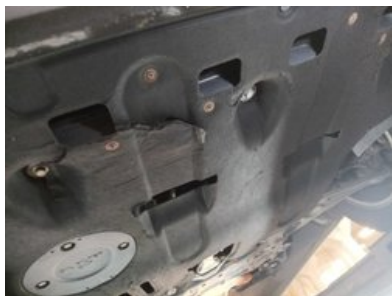
- ✓ **2. KERE - EESOSA:** Kahjustus

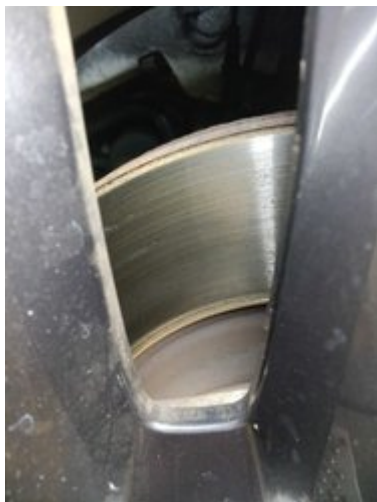
### ✓ 3. PIDURID: Esimesed Pidurikettad Mõlemad
