Diagnostikaaruanne

2023 TOYOTA COROLLA GR Sport

Diagnostika üksikasjad

Tuvastatud puuduste kokkuvõte

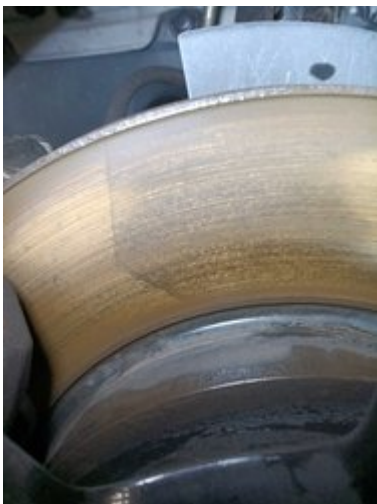
✓ 3. PIDURID: Esimesed Pidurikettad Mõlemad
