# Diagnostikaaruanne

## 2019 OPEL CROSSLAND X 120 Year Edition

Longo poolt läbi viidud põhjaliku diagnostika käigus, 5 puudust olid tuvastatud sõidukis.

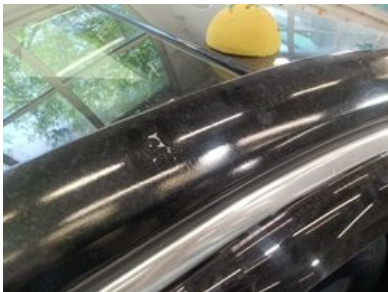
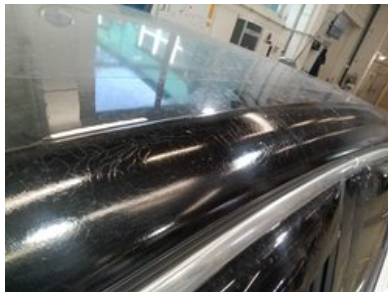
- ✓ **2. Külg:** Vasak ja Parem Külg - Nähtavad Kahjustused ja Kriimustused
