# Diagnostikaaruanne

## 2019 KIA NIRO ExecutiveLine

### Diagnostika üksikasjad

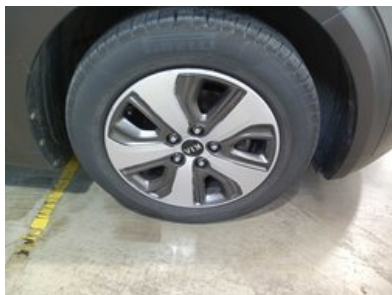
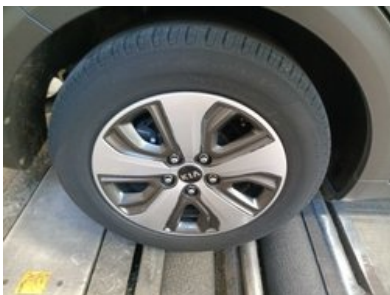
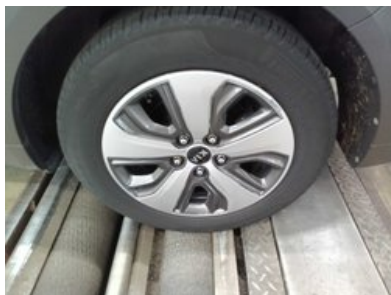
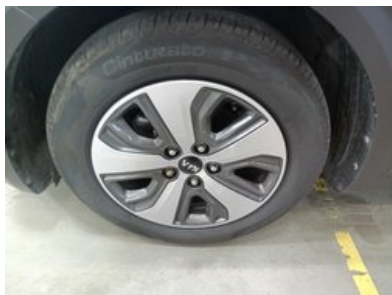
### ✓ 1. Külg: Veljed - Seisukord

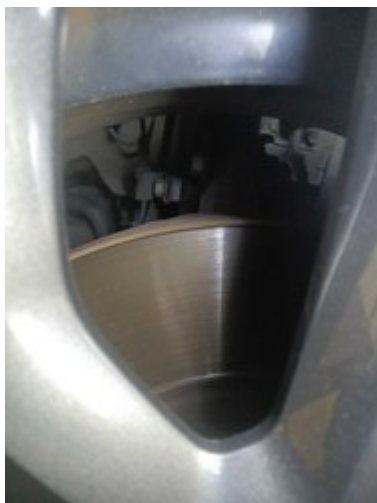
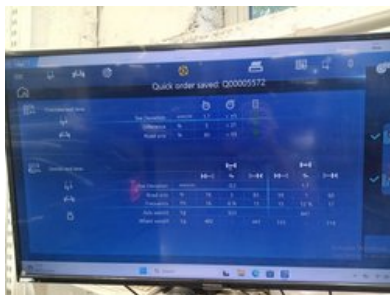
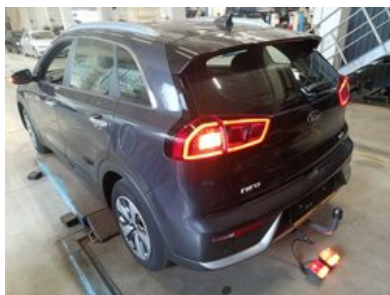
### ✓ 2. PIDURID: Esimesed Pidurikettad Mõlemad

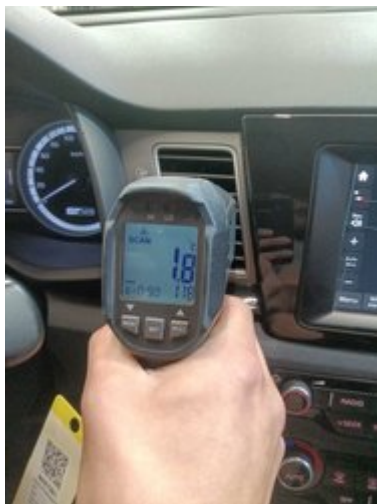
#### ✓ 4. Kliimaseadme Mõõtmine
