# Diagnostikaaruanne

## 2018 AUDI Q2 Design

Kontrollitud Longo Shared Service sertifitseeritud diagnostika meeskonna poolt: Justinas K., Ignas S., Eimantas A., Arnas S.

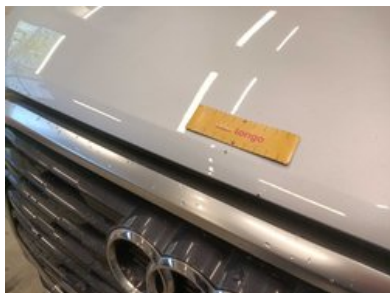
- ✓ **1. Esiosa:** Kapott - Nähtavad Kahjustused

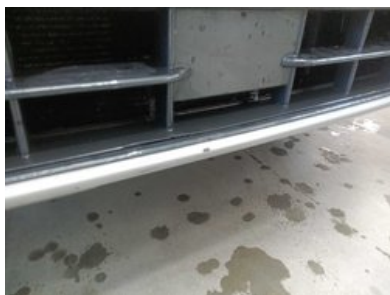
- ✓ **2. Esiosa:** Esistange - Seisukord ja Joondus

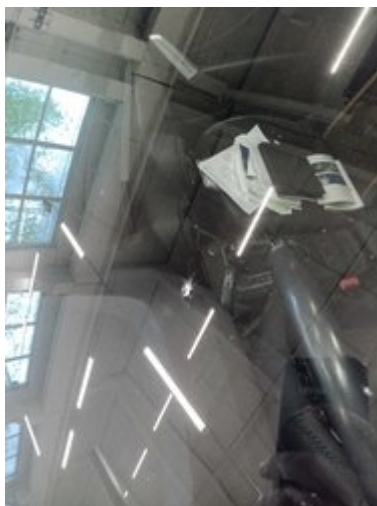
- ✓ **3. Esiosa:** Esiklaasi terviklikkus - puuduvad tehnöülevaatust välistavad kahjustused

- ✓ 1. Esiklaasi Vahetamine

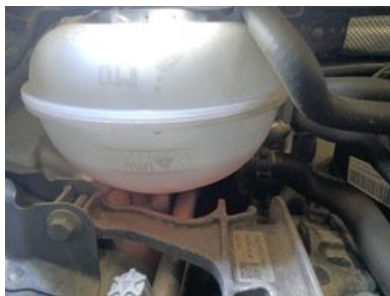
✓ **3. MUU:** Jahutussüsteemi Täitmine

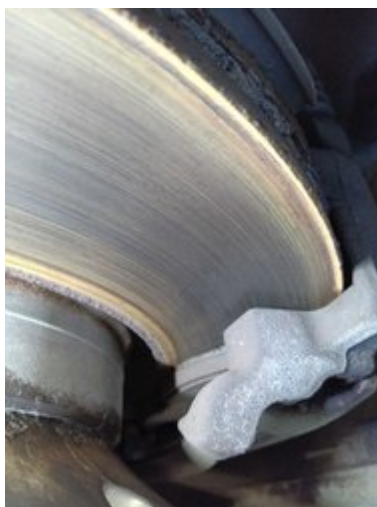
✓ **5. PIDURID:** Esimesed Piduriketasd Koos Klotsidega

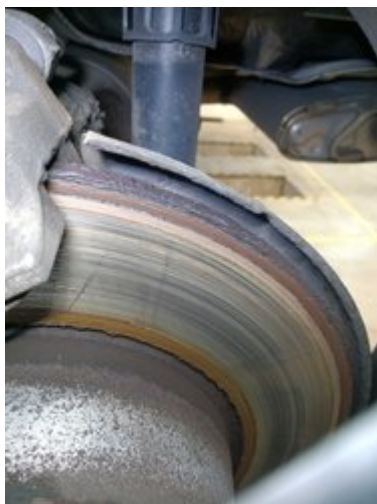
✓ **6. PIDURID:** Tagumised Piduriketasd Koos Klotsidega

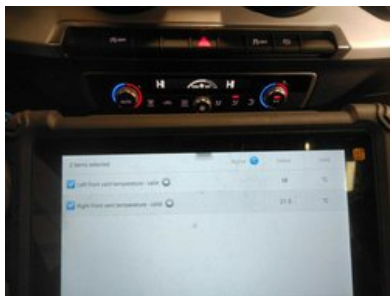
## ✓ 7. KLIIMASEADE JA KÜTE: Kütte Radiaator - LHD
