# Diagnostikaaruanne

## 2022 SKODA ENYAQ 60

# Ettevalmistus- ja remondiaruanne

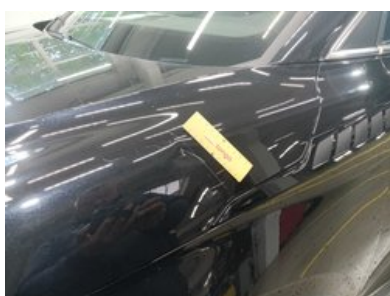
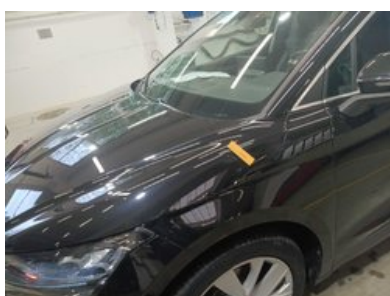
### ✓ 1. Esiosa: Kapott - Nähtavad Kahjustused

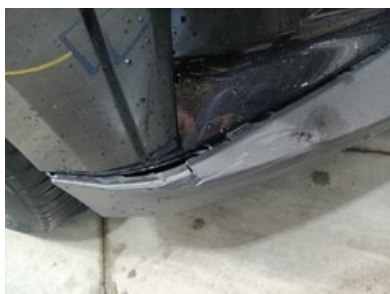
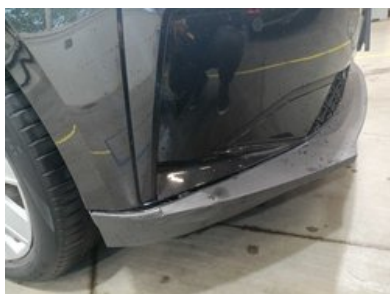
### ✓ 2. Esiosa: Esistange - Seisukord ja Joondus

- ✓ 1. Esimese Huule Remont

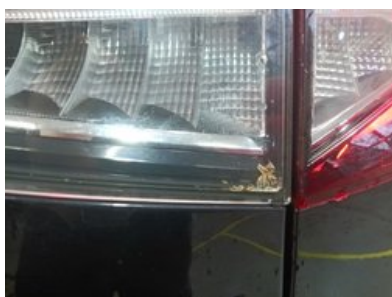
✓ **5. Tuled:** Tagatuled (Pidurituled, udutuled, suunatud) - Toimimine, kahjustused ja värv
