# Diagnostikaaruanne

## 2021 OPEL INSIGNIA Business Edition

### Tuvastatud puuduste kokkuvõte

Longo poolt läbi viidud põhjaliku diagnostika käigus, 16 puudust olid tuvastatud sõidukis.

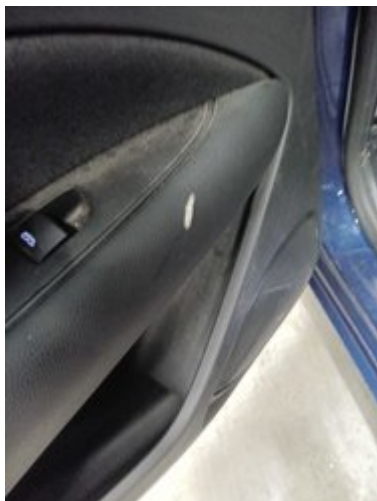
### ✓ 1. Uksed: Katted ja liistud - Seisukord

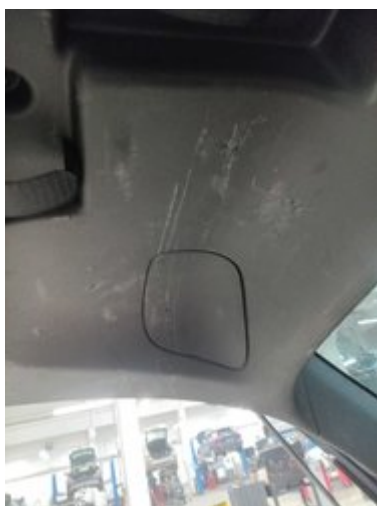
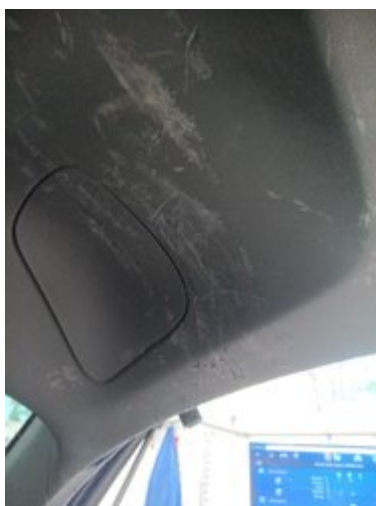
### ✓ 2. Salong: Katted ja liistud - Seisukord

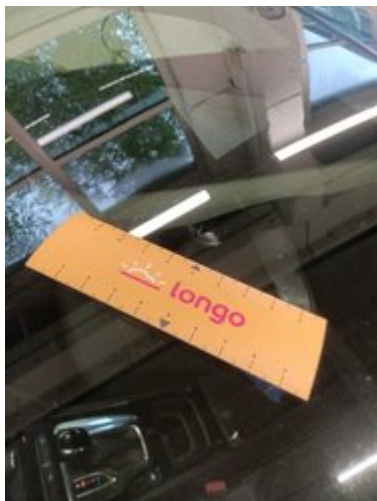
- ✓ **1. Esiosa:** Esiklaasi terviklikkus - puuduvad tehnöölevaatust välistavad kahjustused

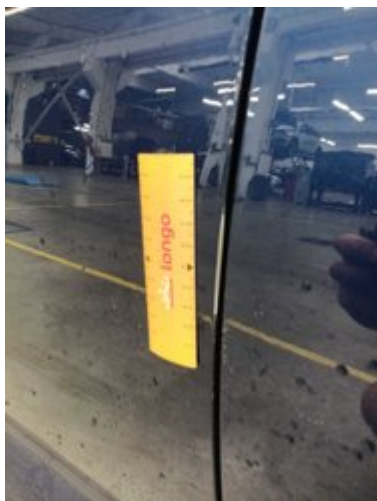
- ✓ **2. Külg:** Vasak ja Parema Külgi - Nähtavad Kahjustused ja Kriimustused

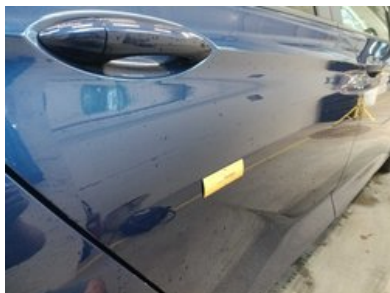
- ✓ **3. Külg:** Vasak ja Parema Külgi - Nähtavad Kahjustused ja Kriimustused

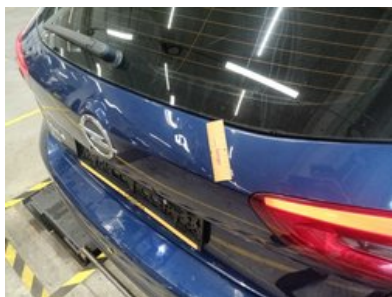
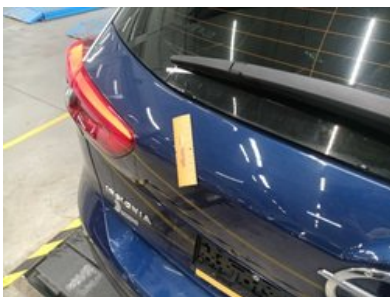
✓ **4. Tagaosa:** Pagasiluuk - Nähtavad kahjustused

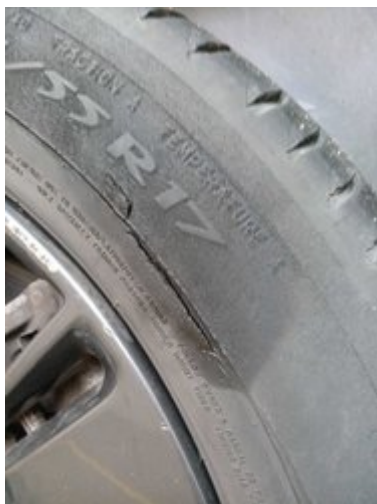
✓ **3. MUU:** Vahetada Rehve

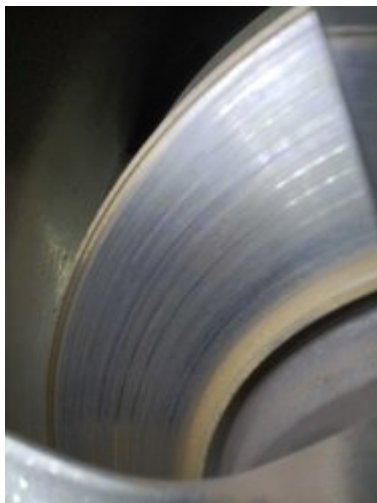
✓ **4. PIDURID:** Esimesed Pidurikettad Mõlemad

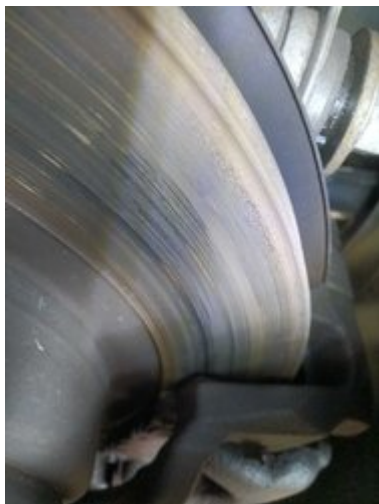
✓ **5. PIDURID:** Tagumised Piduriklotsid (Kõik)

- ✓ 1. Tagumised Piduriklotsid
- ✓ 2. Laadida Akut
- ✓ 3. Mootooriõli ja Filtri Vahetus
- ✓ 4. Sisselaskeloa Klapikatte Tihend
- ✓ 5. Õlikart
- ✓ 6. Süstikud (kõik)
- ✓ 7. Lisaosad

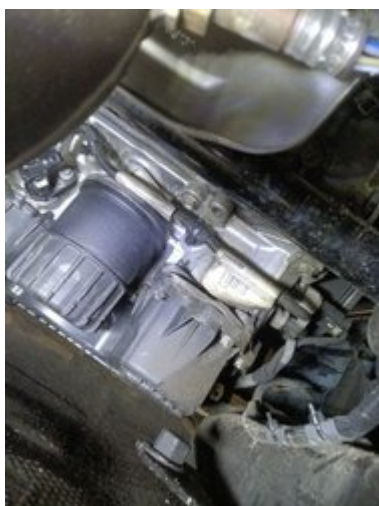
✓ **6. MOOTOR:** Õlipann

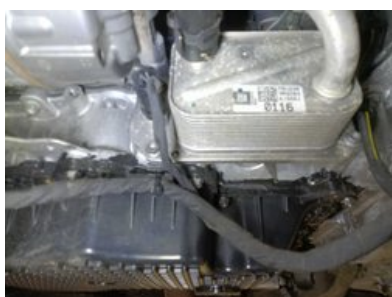
✓ **7. MOOTOR:** Õlipann

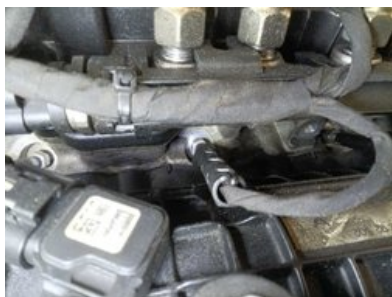
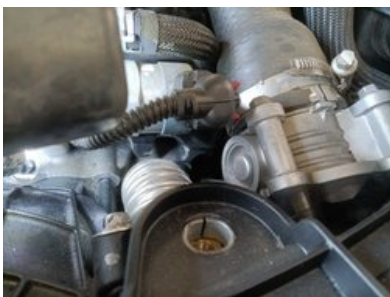
✓ **8. MOOTOR:** Kammelvälli Klapikatte Tihend

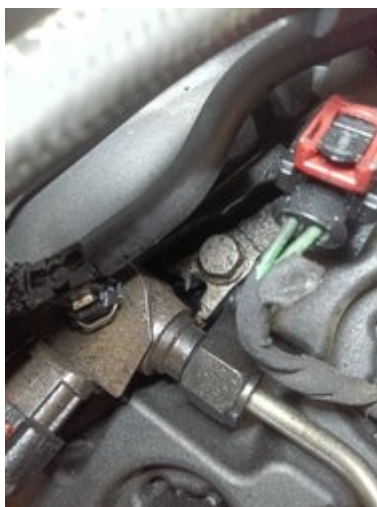
✓ **10. MOOTORI JUHTIMINE - KÜTUS:** Sissepritsed (Kõik)
