# Diagnostikaaruanne

## 2015 PEUGEOT 308 Active

Longo poolt läbi viidud põhjaliku diagnostika käigus, 14 puudust olid tuvastatud sõidukis.

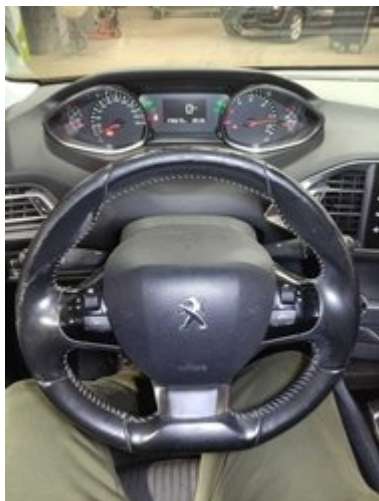
### ✓ 1. Esiosa: Rool - Seisukord

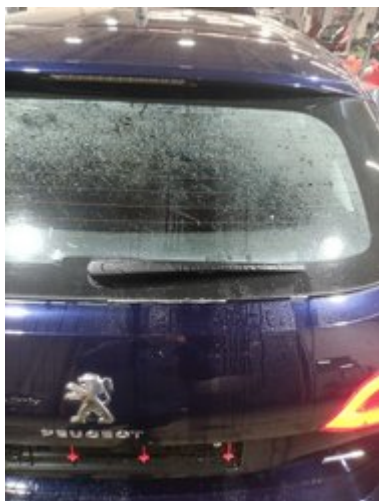
### ✓ 2. Esiosa: Klaasipuhastid (Ees ja taga) - Toimimine

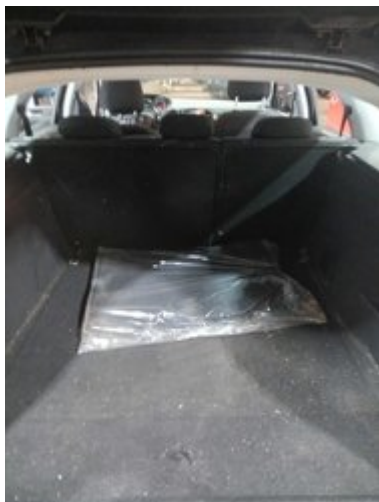
### ✓ 3. Salong: Pagasiruumi kate - Toimimine ja seisukord

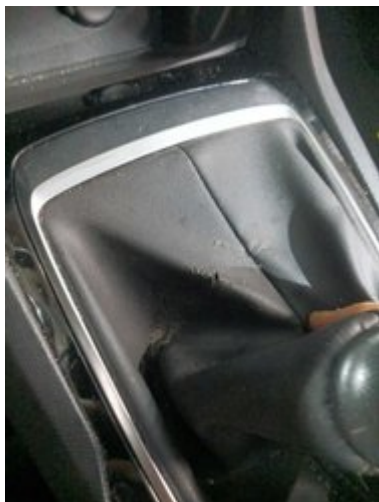
✓ **4. Salong:** Käigukang Katik ja Käigukang Nupp - Seisukord

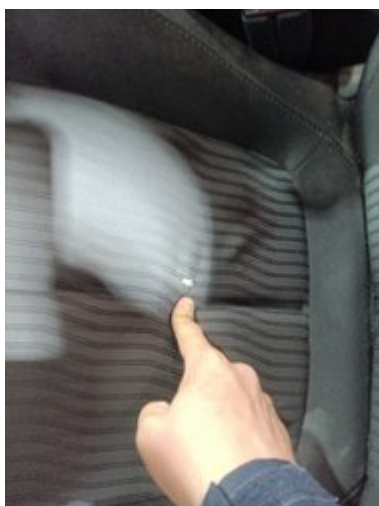
✓ **5. Istmed:** Kõik Istmed - Seisukord

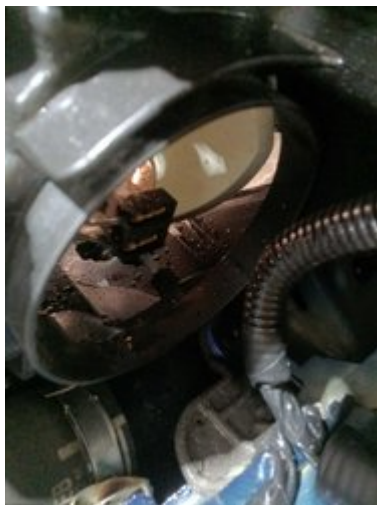
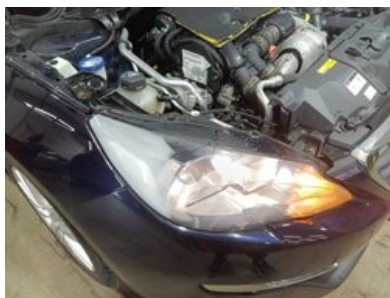
- ✓ **1. Tuled:** Esituled (Päevatuled, Kaugtuled, Udu, Suunatud) - Põhiline Toimimine, Kahjustused ja Värv

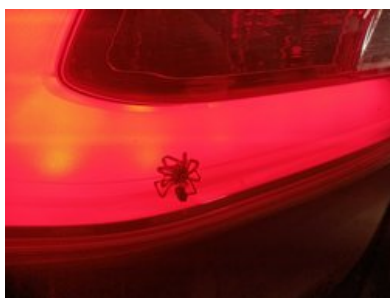
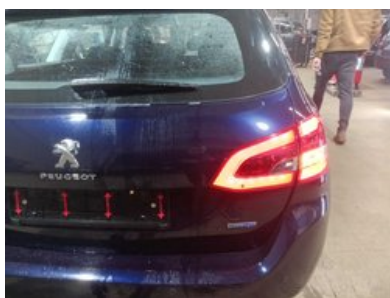
- ✓ **2. Tuled:** Tagatuled (Pidurituled, udutuled, suunatud) - Toimimine, kahjustused ja värv

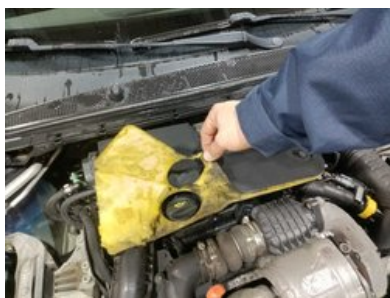
- ✓ **3. Esiosa:** Mootorikatte Terviklikkus

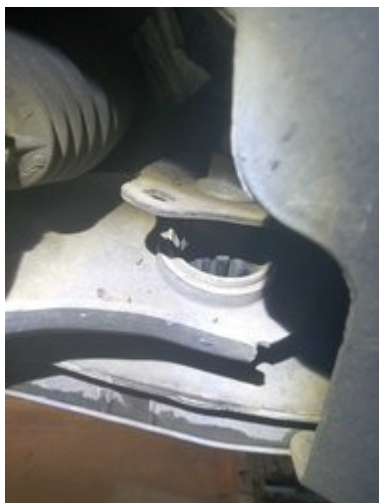
✓ **5. MOOTOR:** Sidurivõlli Ajamrihm

✓ **6. VEDRUSTUS:** Vedrustuse Alumise Õla Puksid

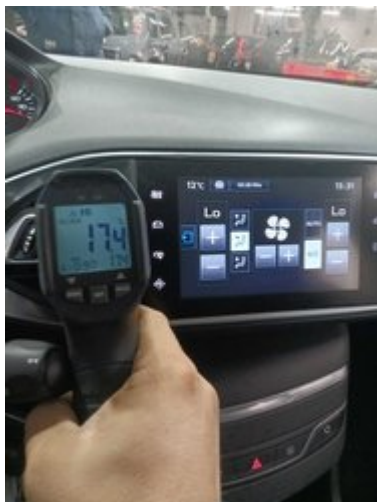
✓ **2. Kliimaseadme Mõõtmine**
