# Diagnostikaaruanne

## 2015 VOLKSWAGEN GOLF 7 GTE

Läbisõit lõpetamise kuupäeval: 214 964 km

Longo poolt läbi viidud põhjaliku diagnostika käigus, 8 puudust olid tuvastatud sõidukis.

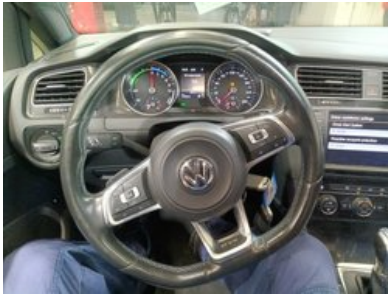
### ✓ 1. Esiosa: Rool - Seisukord

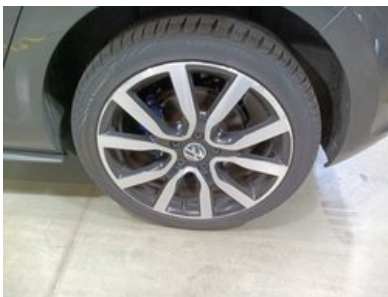
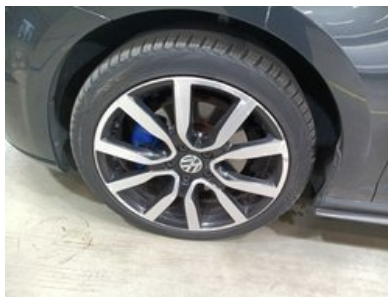
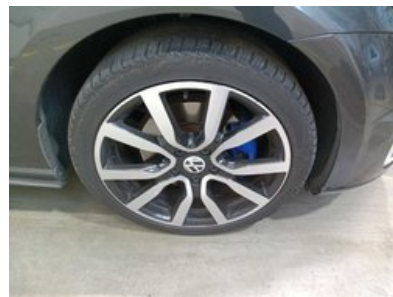
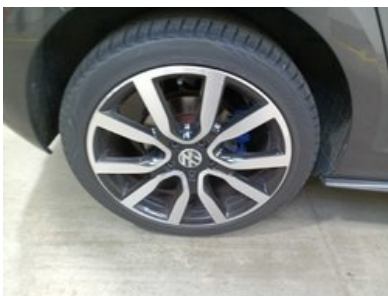
### ✓ 1. Külg: Veljed - Seisukord

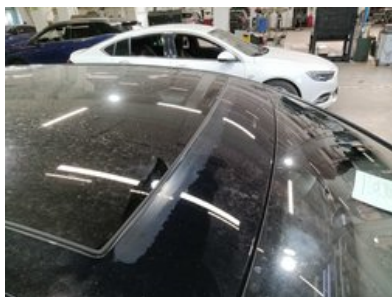
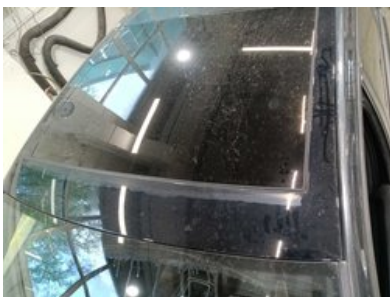
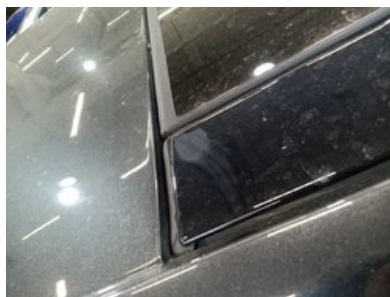
✓ **2. Muu:** Katus - Nähtavad kahjustused (nt rahekahjustused)

- ✓ 1. Värv Katus

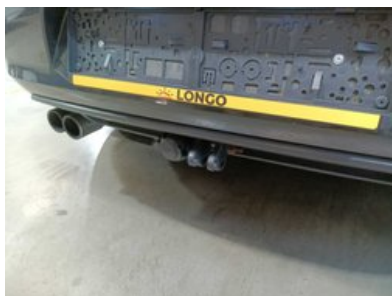
✓ **3. Tagaosa:** Kärukonks (Kinnitus, eemaldamismehhanism, välise valgustuse pistik, pistiku paksus)

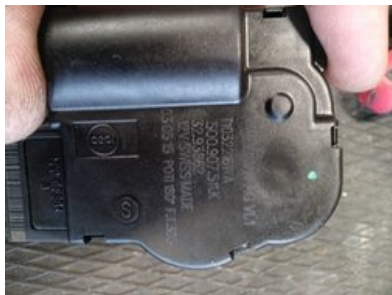
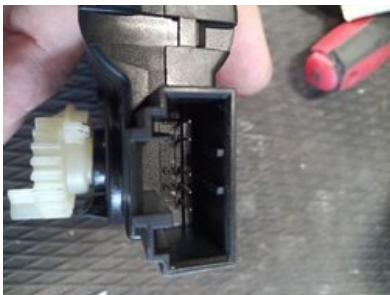
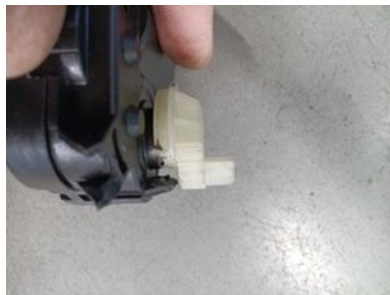
✓ **1. ÜLDINE ELEKTER:** Klapimootor

- ✓ 1. Läbipääsu Aktuaatori Mootor
- ✓ 2. Mootoriõli ja Filtri Vahetus
- ✓ 3. Hübridi Laadimiskaabel

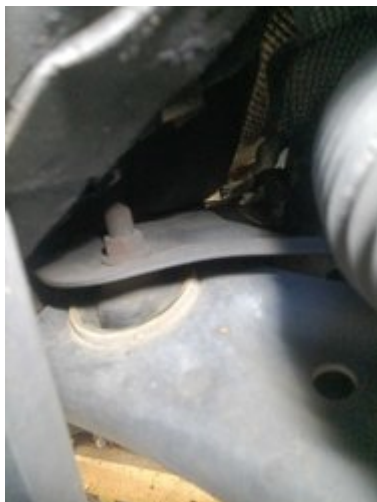
### ✓ 3. VEDRUSTUS: Vedrustuse Alumise Õla Tagumine Puks Vasak
