# Diagnostikaaruanne

## 2017 SKODA OCTAVIA Style Business

# Ettevalmistus- ja remondiaruanne

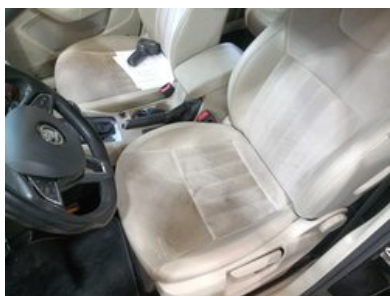
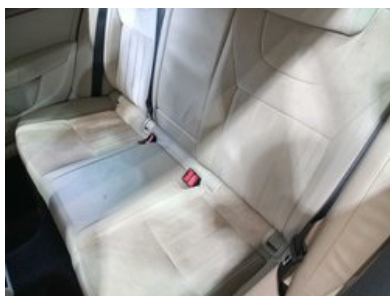
✔ **1. Salong:** Täiendavad Puhastustööd

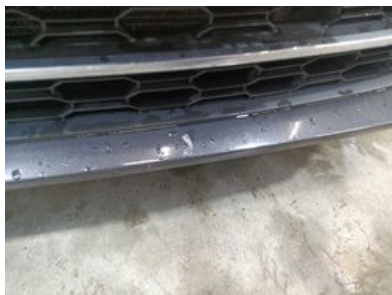
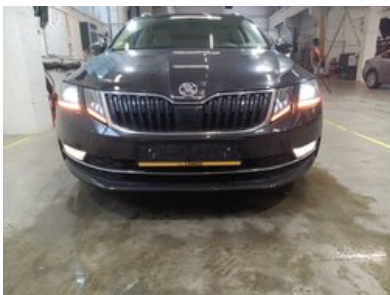
### ✓ 1. Esiosa: Esistange - Seisukord ja Joondus

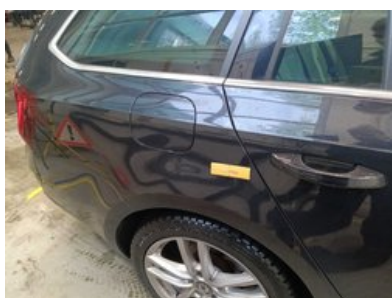
### ✓ 2. Külg: Vasak ja Parem Külg - Nähtavad Kahjustused ja Kriimustused

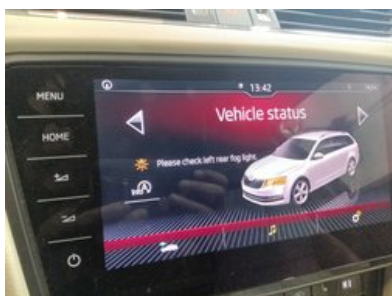
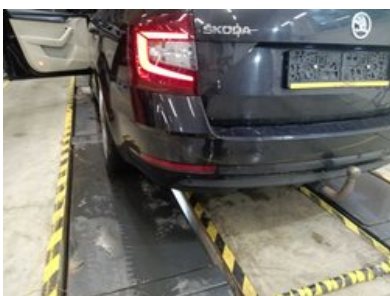
### ✓ 3. Tuled: Tagatuled (Pidurituled, udutuled, suunatuled) - Toimimine, kahjustused ja värv

- ✓ 1. Vaheta Tagumised Udutuled

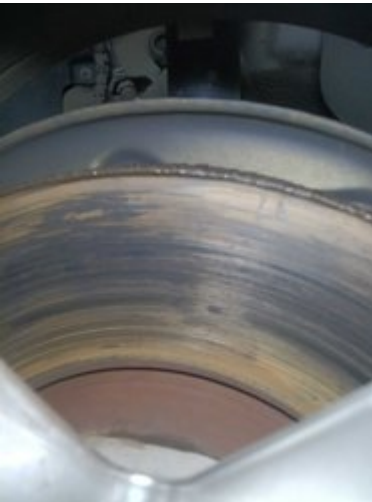
### ✓ 2. PIDURID: Esimesed Pidurikettad Mõlemad

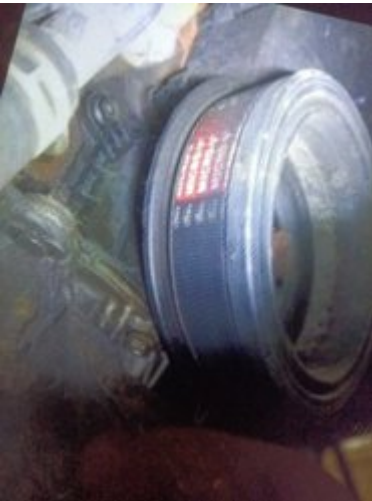
### ✓ 3. MOOTOR: Sidurivõlli Ajamrihm

- ✓ 1. Mootoriõli ja Filtri Vahetus
- ✓ 2. Sisselaskeloa Ajamrihm
