# Diagnostikaaruanne

## 2020 OPEL INSIGNIA Business Elegance

### Tuvastatud puuduste kokkuvõte

Longo poolt läbi viidud põhjaliku diagnostika käigus, 9 puudust olid tuvastatud sõidukis.

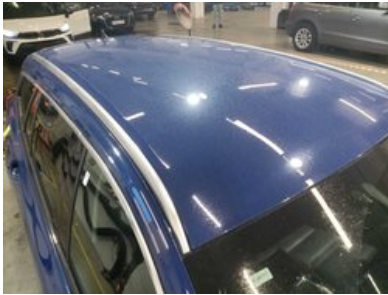
- ✓ **1. Muu:** Katus - Nähtavad kahjustused (nt rahekahjustused)

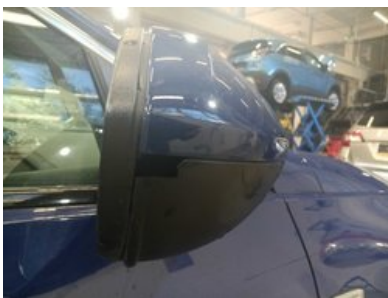
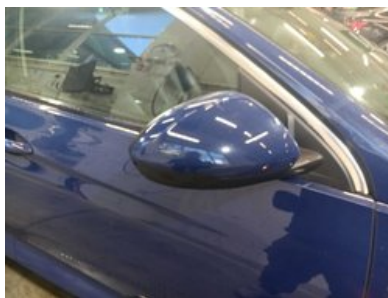
- ✓ **2. Külg:** Välispeeglid - Peeglite Terviklikkus ja Kinnitamine Auto Külge

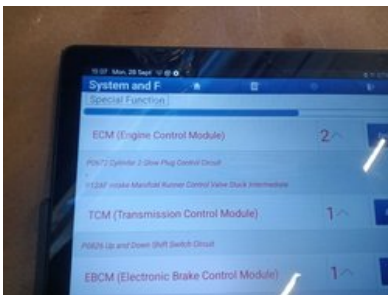
- ✓ **1. MUU:** Mootooriõli ja Filtri Vahetus
- ✓ **2. MUU:** DPF Filtri Regeneereerimine/Puhastamine
- ✓ **3. MUU:** Laadida Akut
- ✓ **4. MOOTORI JUHTIMINE - KÜTUS:** Sisselaskekollektor

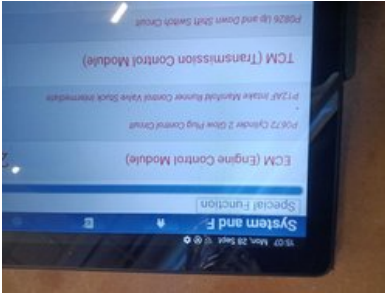
✓ **5. MOOTORI JUHTIMINE - KÜTUS:** Hõõgpihustid (Kõik)

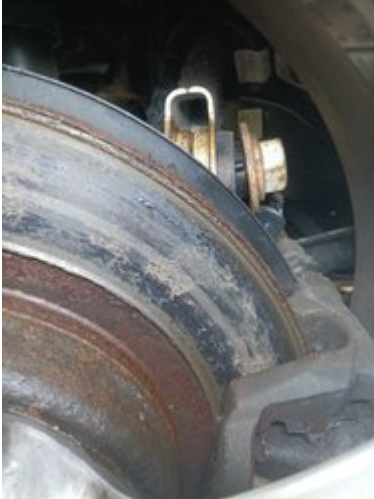
✓ **6. PIDURID:** Tagumine Piduri Ketas (Mõlemad)

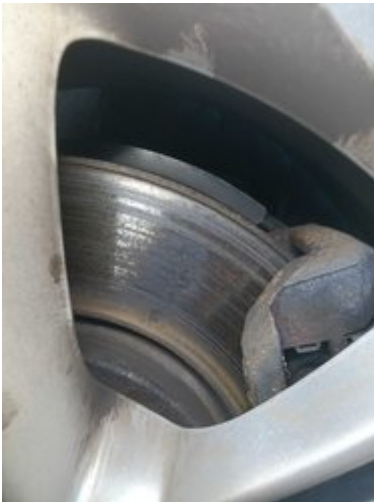
✓ **7. PIDURID:** Esimesed Pidurikettad Mõlemad
