### Auto andmed

# Diagnostikaaruanne

## 2023 KIA SPORTAGE GT-PlusLine

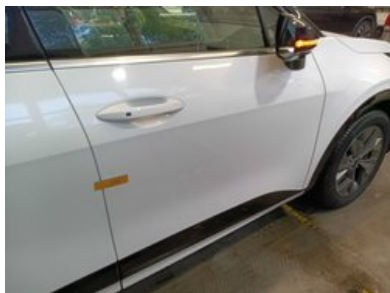
- ✓ **1. Külg:** Vasak ja Parem Külg - Nähtavad Kahjustused ja Kriimustused

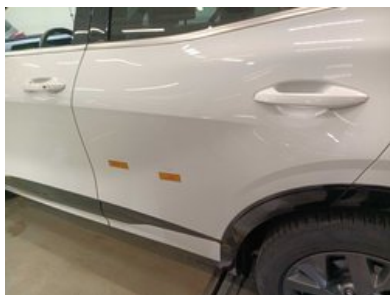
- ✓ **2. Külg:** Vasak ja Parem Külg - Nähtavad Kahjustused ja Kriimustused

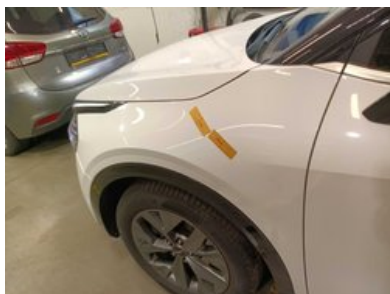
- ✓ **3. Külg:** Vasak ja Parem Külg - Nähtavad Kahjustused ja Kriimustused

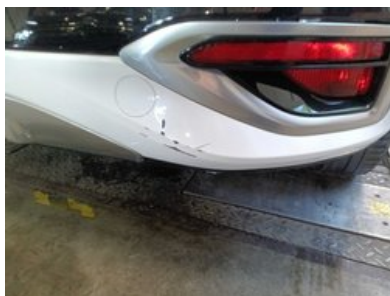
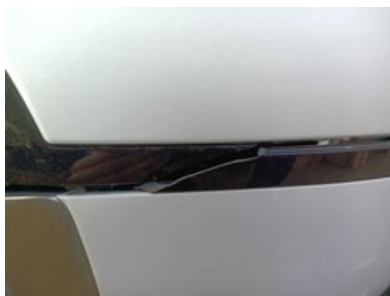
- ✓ **4. Tagaosa:** Tagumine stange - Seisukord ja joondus
