Diagnostikaaruanne

2014 BMW 320 High Executive

Longo poolt läbi viidud põhjaliku diagnostika käigus, 13 puudust olid tuvastatud sõidukis.

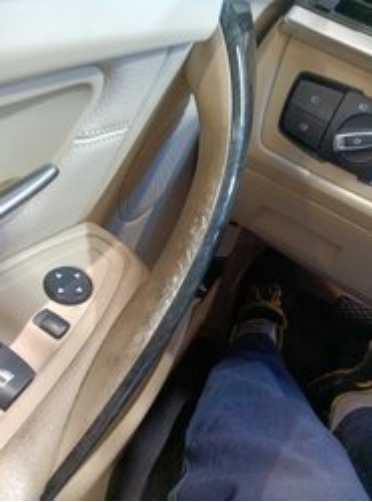
- ✓ **1. Uksed:** Uksekäepidemed - Toimimine ja Seisukord

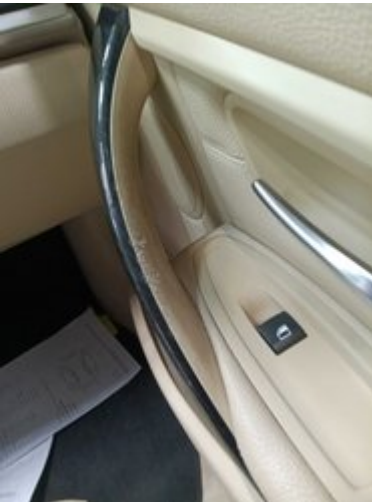
-
- ✓ **2. Uksed:** Uksekäepidemed - Toimimine ja Seisukord

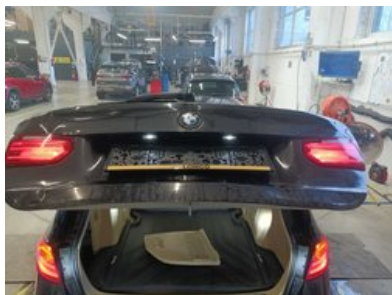
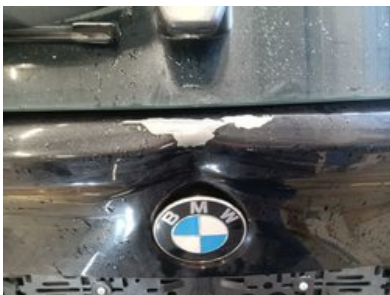
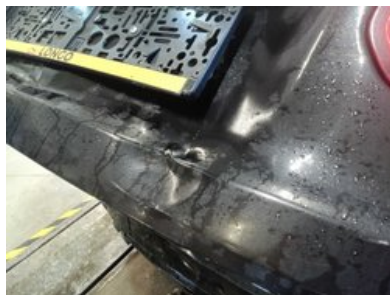
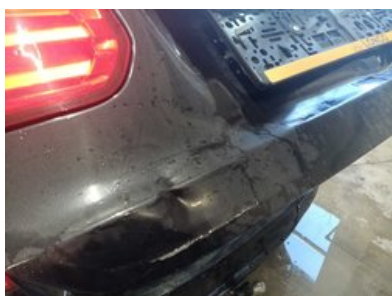
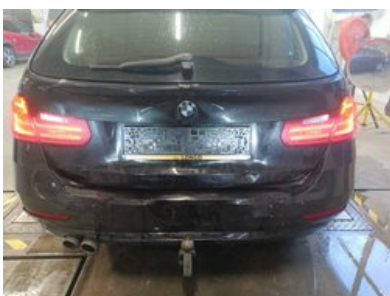
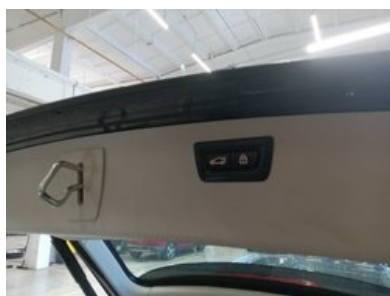
✓ 1. Tagaosa: Pagasiluuk - Nähtavad kahjustused

- ✓ 1. Pagasikaane Värvimine
- ✓ 2. Värviga Tagumine Poritiib

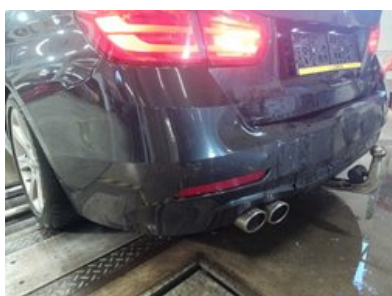
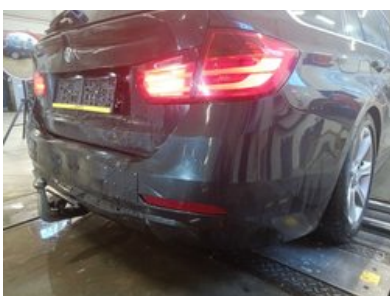
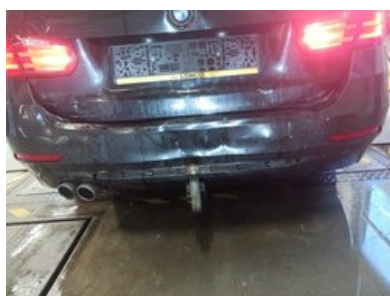
✓ 2. Tagaosa: Tagumine stange - Seisukord ja joondus

- ✓ 1. Muu: Tagumise Pumbri Kinniti

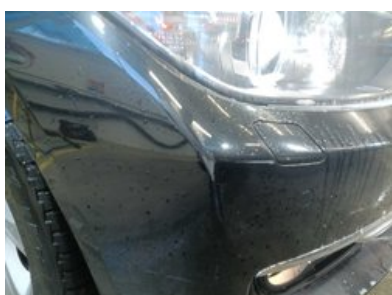
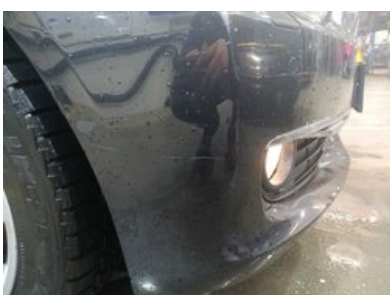
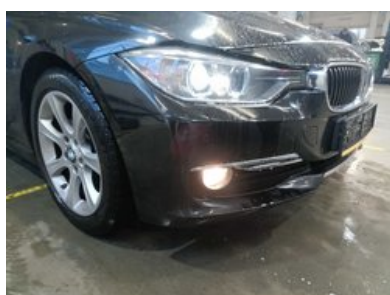
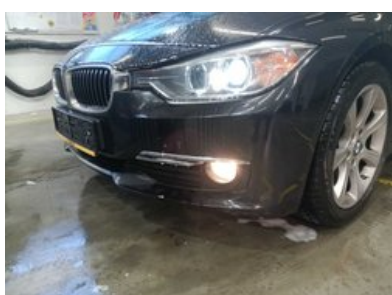
✓ 3. Esiosa: Esistange - Seisukord ja Joondus

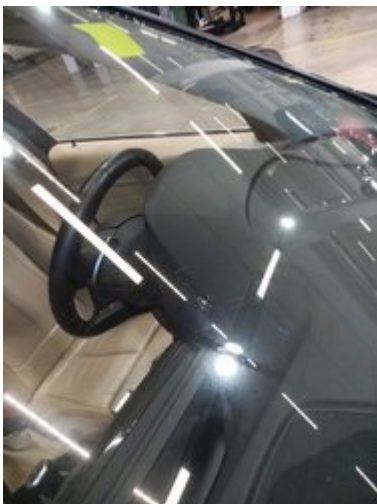
✓ **4. Esiosa:** Esiklaasi terviklikkus - puuduvad tehnõlevaatust välistavad kahjustused

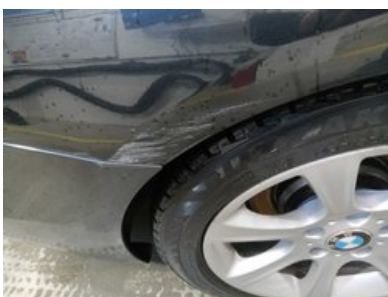
✓ **5. Muu:** Täiendavad Poleerimistööd

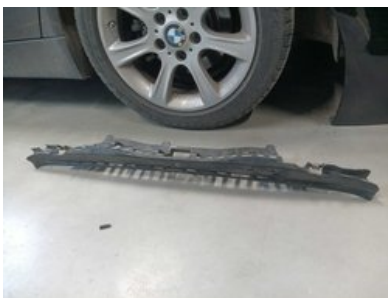
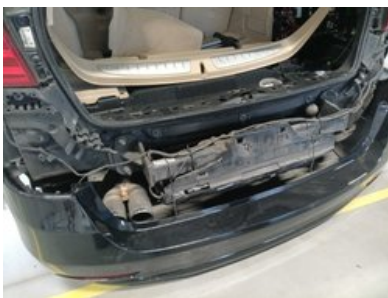
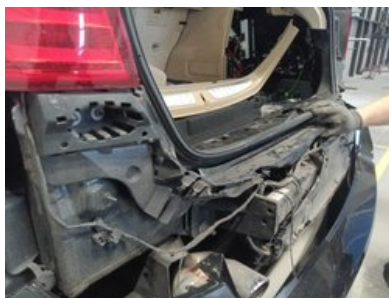
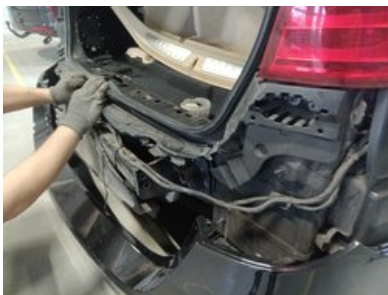
✓ **6. Muu:** Kuuldavad Märgid (Lahtised Osad, Kolisemine jne)

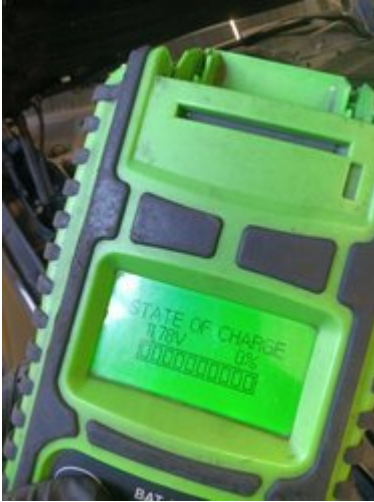
✓ 1. MUU: Laadida Akut

- ✓ 1. Laadida Akut

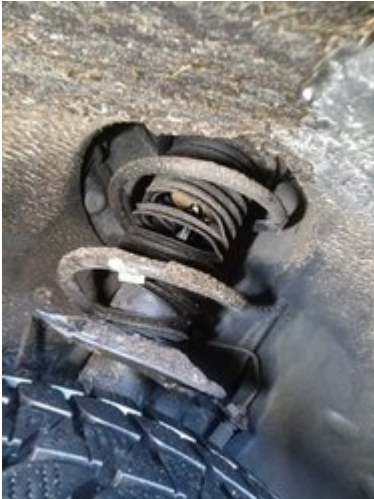
✓ 3. VEDRUSTUS: Amortisaatori posti komplekt (mõlemad)

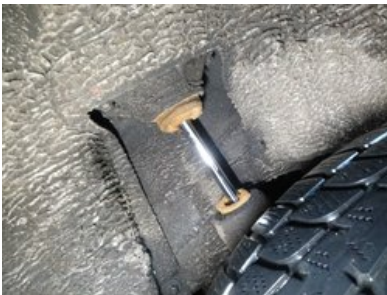
✓ 4. VEDRUSTUS: Amortisaatorid (Paar)

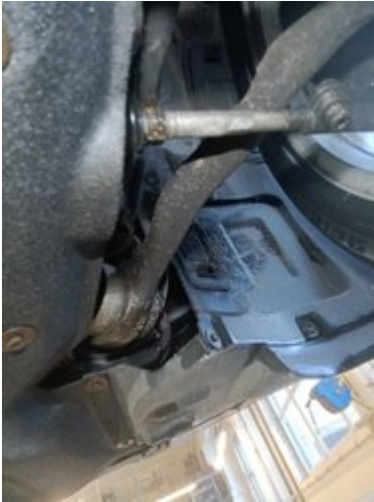
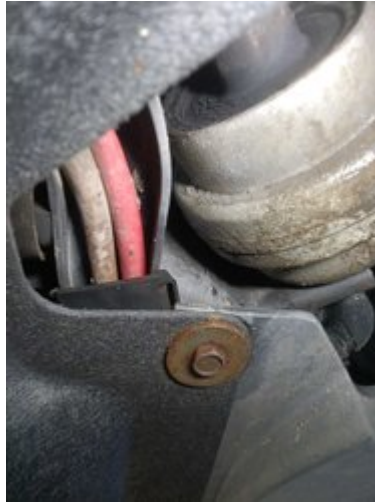
✓ 5. VEDRUSTUS: Vedrustuse Alumine Õlg Mõlemad

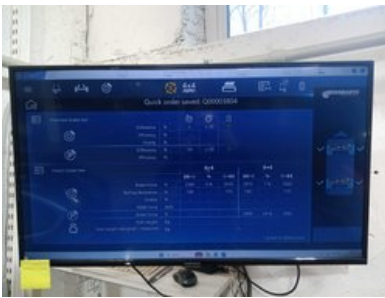
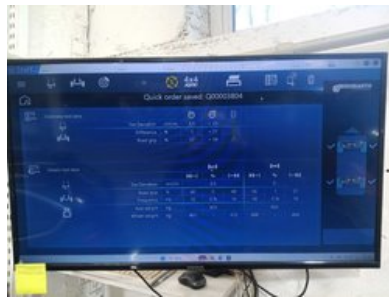
✓ 1. Piduristendi Tulemused

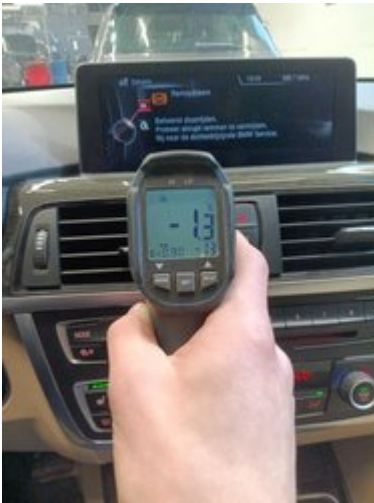
✓ 3. Kliimaseadme Mõõtmine
