# Diagnostikaaruanne

## 2019 PEUGEOT 5008 GT-Line

Longo poolt läbi viidud põhjaliku diagnostika käigus, 17 puudust olid tuvastatud sõidukis.

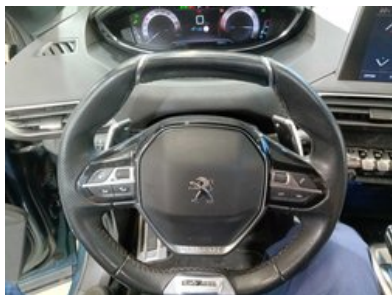
### ✓ 1. Esiosa: Rool - Seisukord

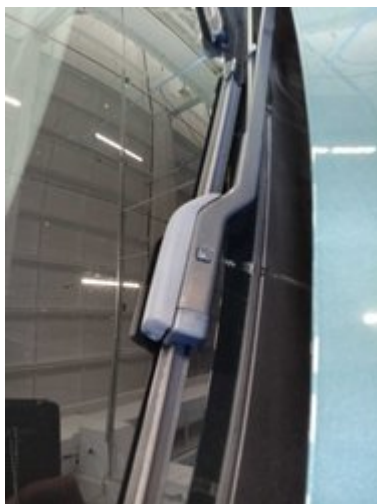
### ✓ 2. Esiosa: Klaasipuhasti Kumm ja Käepide (Ees ja Taga) - Seisukord

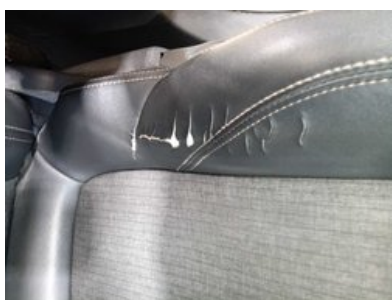
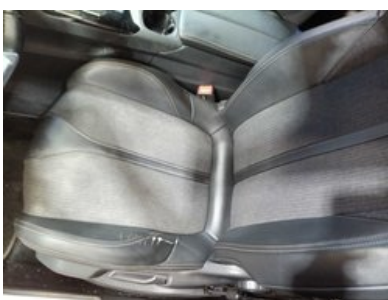
### ✓ 3. Istmed: Kõik Istmed - Seisukord

- ✓ 1. Õmble Eesmine Iste

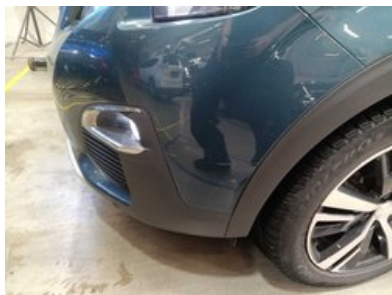
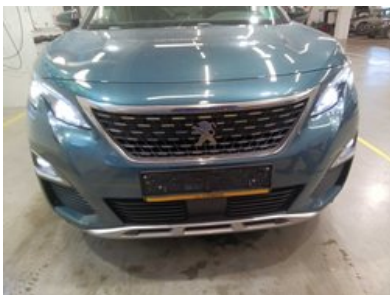
### ✓ 1. Esiosa: Esistange - Seisukord ja Joondus

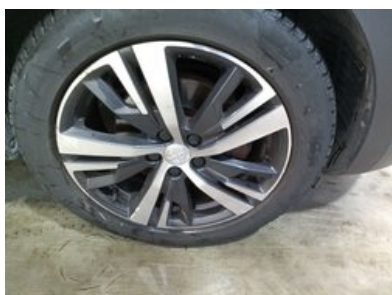
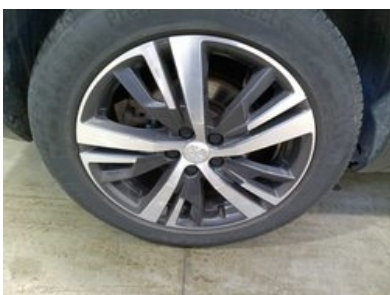
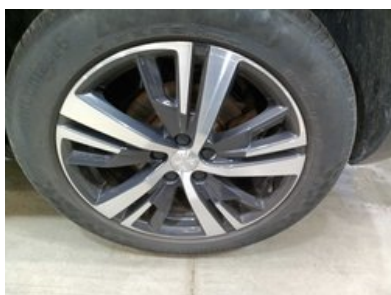
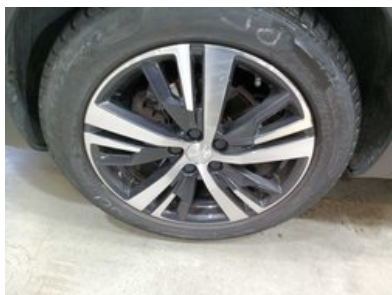
### ✓ 2. Külg: Veljed - Seisukord

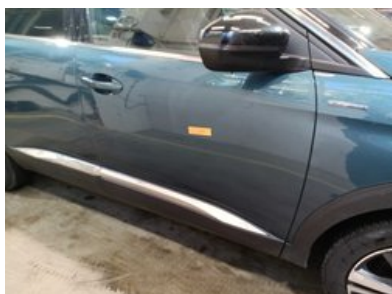
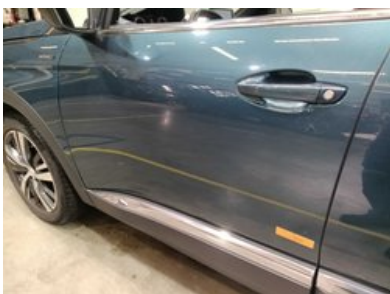
### ✓ 3. Külg: Vasak ja Parem Külg - Nähtavad Kahjustused ja Kriimustused

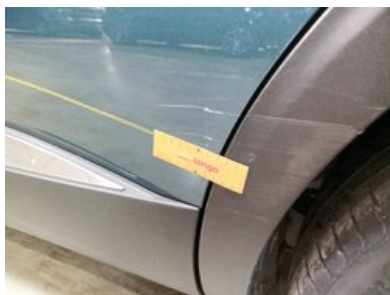
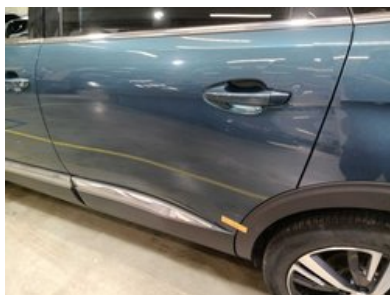
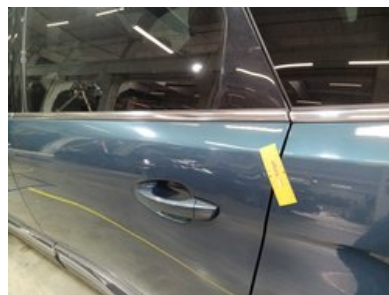
✓ **4. Külg:** Vasak ja Parem Külg - Nähtavad Kahjustused ja Kriimustused

- ✓ 1. Ukse Värvimine

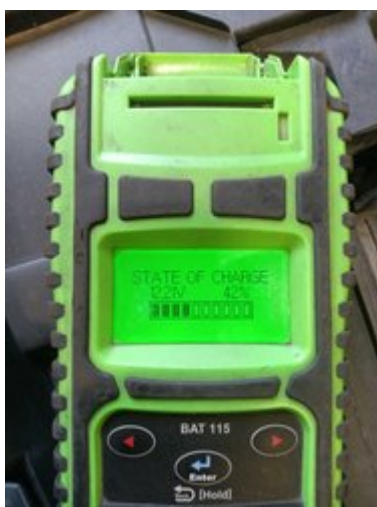
✓ **1. MUU:** Laadida Akut

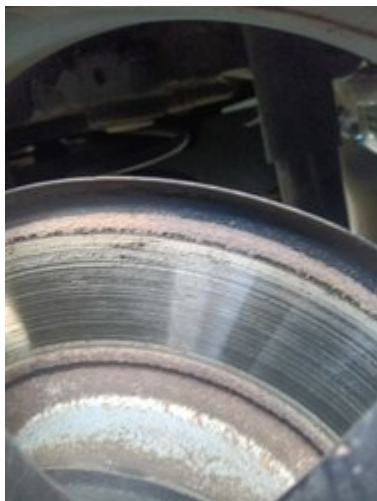
✓ **4. PIDURID:** Tagumine Piduri Ketas (Mõlemad)

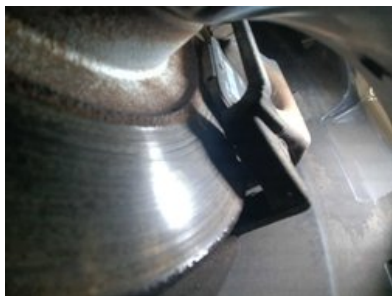
✓ **5. PIDURID:** Tagumised Piduriklotsid (Kõik) - Rattad Eemaldatud

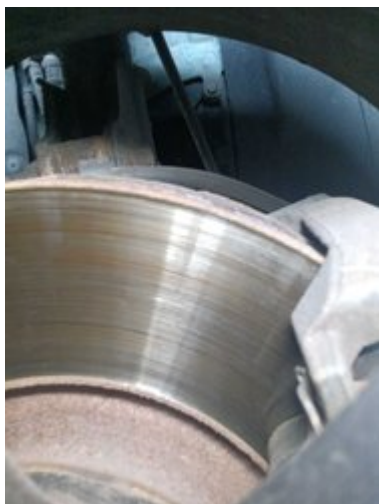
✓ **6. PIDURID:** Esimesed Pidurikettad Mõlemad

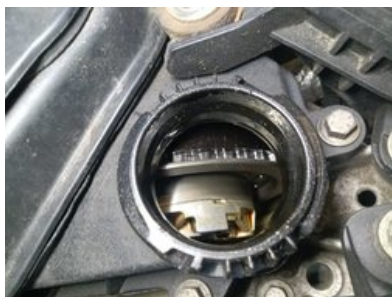
✓ **7. MOOTOR:** Sidurivõlli Ajamihm

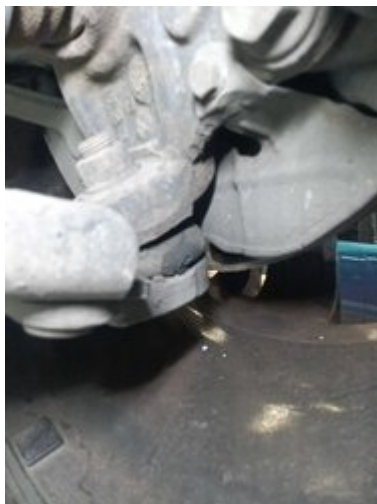
✓ **8. VEDRUSTUS:** Kuuliiges Alumine

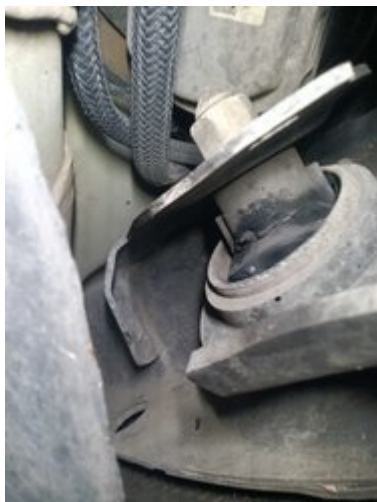
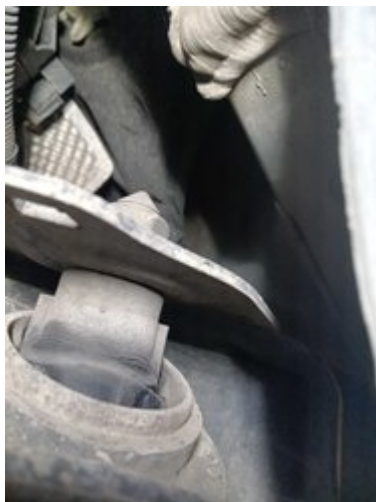
✓ **9. VEDRUSTUS:** Vedrustuse Alumine Õlg Mõlemad

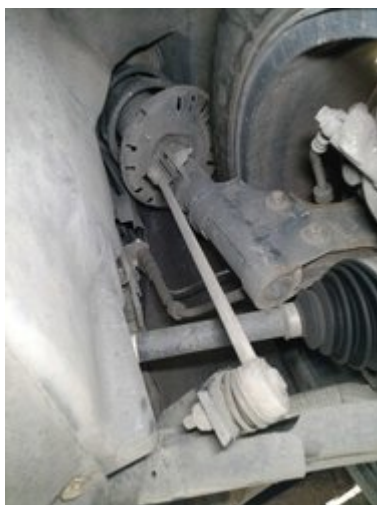
✓ **10. VEDRUSTUS:** Stabilisaatori Varras, Välimine
