### Auto andmed

# Diagnostikaaruanne

## 2018 VOLKSWAGEN TIGUAN Comfortline

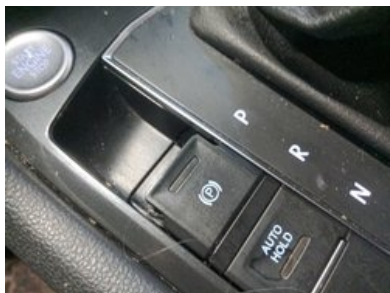
### ✓ 1. Salong: Katted ja liistud - Seisukord

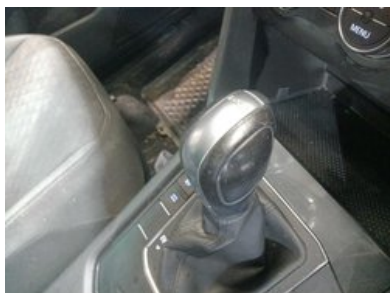
### ✓ 2. Salong: Käigukang Katik ja Käigukang Nupp - Seisukord

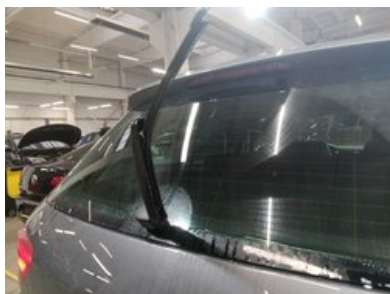
### ✓ 4. Esiosa: Klaasipuhasti Kumm ja Käepide (Ees ja Taga) - Seisukord

- ✓ 1. Laadida Akut
- ✓ 2. Mootoriõli ja Filtri Vahetus
- ✓ 3. Pritsme Mahuti
- ✓ 4. Vaheta Tagaklaasi Kuhjar (Mehaaniline)
- ✓ 5. DPF Filtri Regeneerimine/Puhastamine

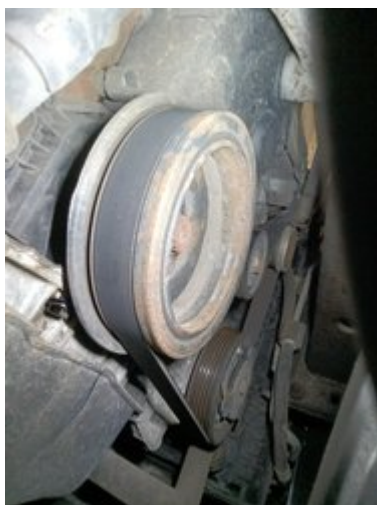
✓ **6. MOOTOR:** Võlli Rihmaratas - Summuti Rihmaratas

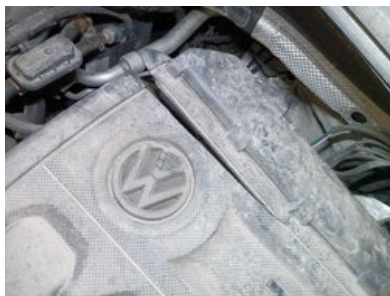
## ✓ 7. MOOTOR: Mootori Ülemine Kate
