# Diagnostikaaruanne

## 2015 HYUNDAI SANTA FE Executive

Longo poolt läbi viidud põhjaliku diagnostika käigus, 8 puudust olid tuvastatud sõidukis.

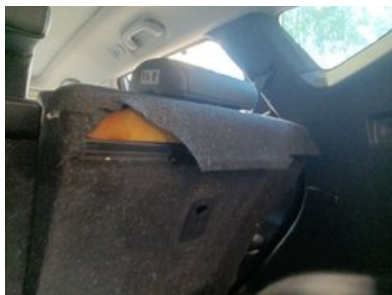
- ✓ **1. Istmed:** Kõik Istmed - Seisukord

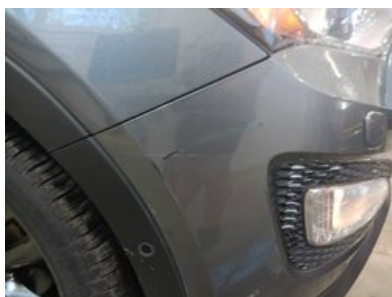
- ✓ **1. Esiosa:** Esistange - Seisukord ja Joondus

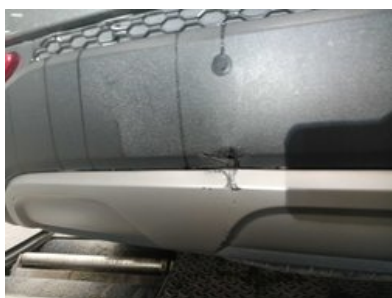
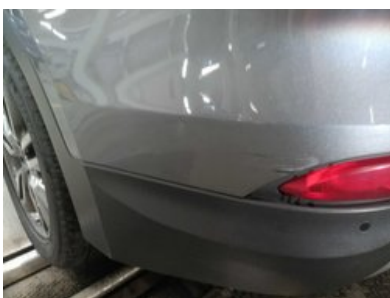
- ✓ **2. Tagaosa:** Tagumine stange - Seisukord ja joondus

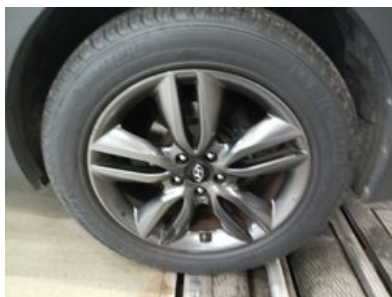
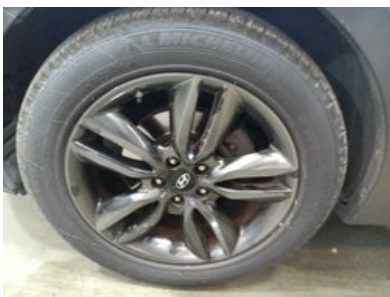
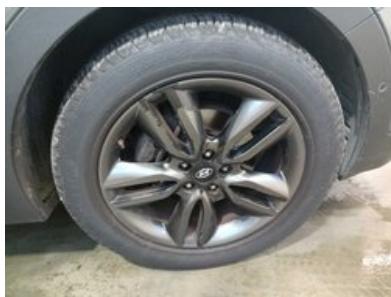
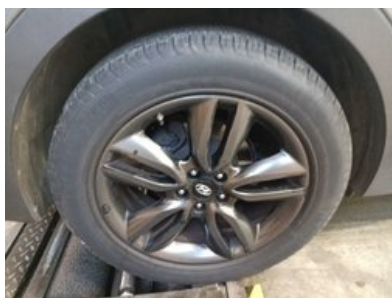
✓ **3. Külg:** Veljed - Seisukord

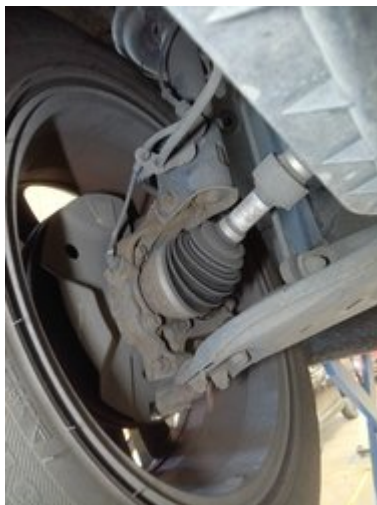
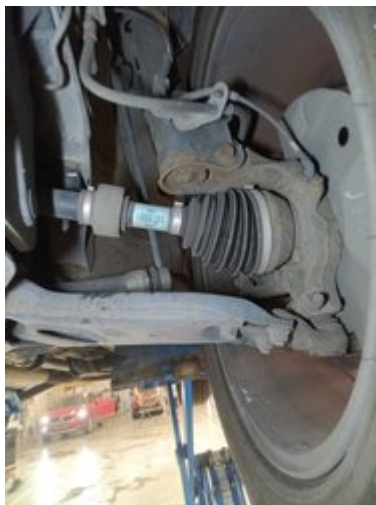
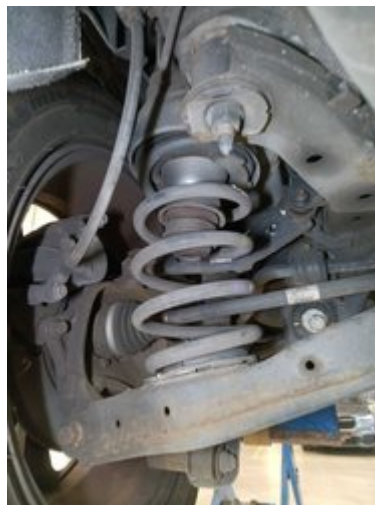
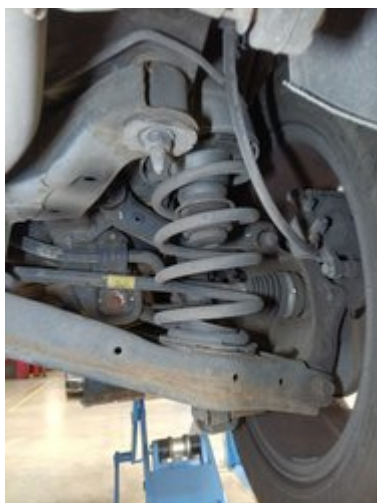
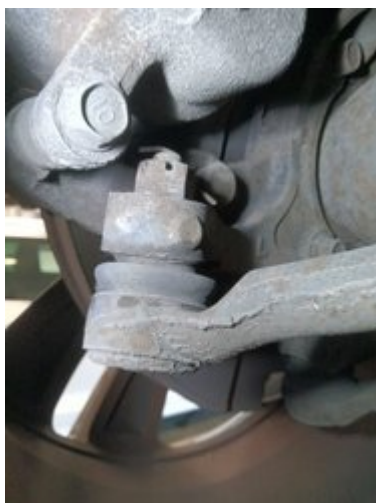
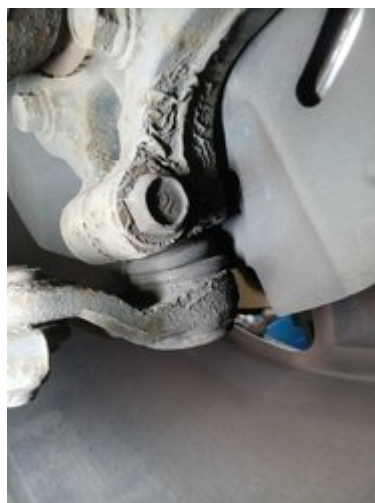
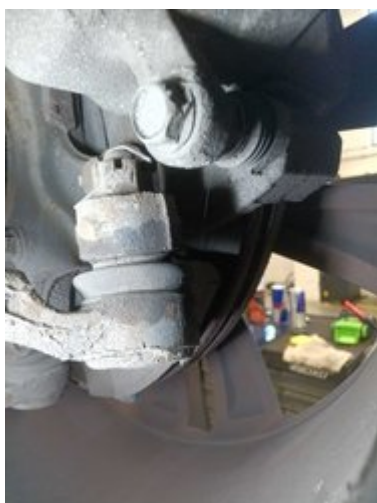
### ✓ 1. VEDRUSTUS: Veermiku seisukord

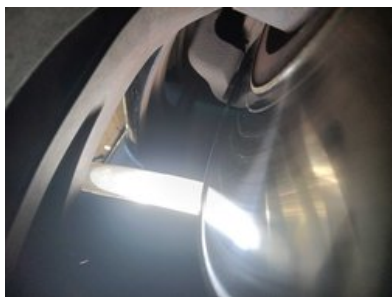
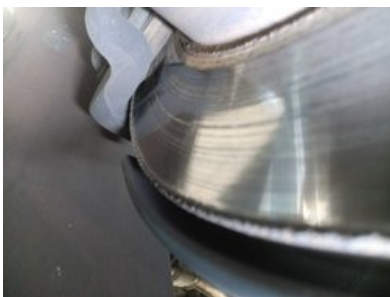
✓ **2. PIDURID:** Pidurite Seisukord

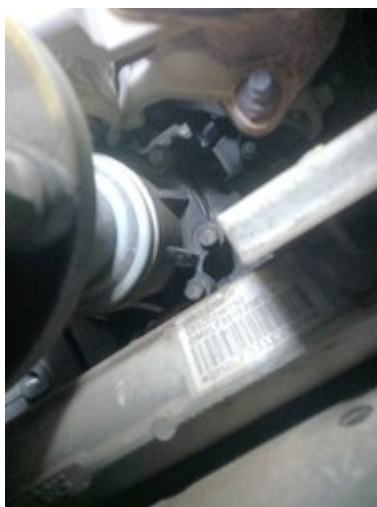
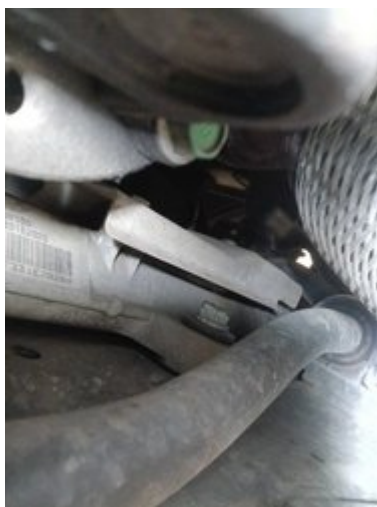
✓ **3. LÕPPHAMMASTIK, VÕLL JA TELJED:** Other
