# Diagnostikaaruanne

## 2019 BMW 218 Active Tourer Executive

### Tuvastatud puuduste kokkuvõte

Longo poolt läbi viidud põhjaliku diagnostika käigus, 7 puudust olid tuvastatud sõidukis.

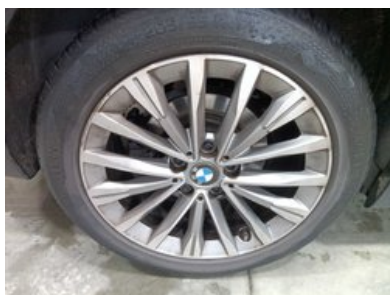
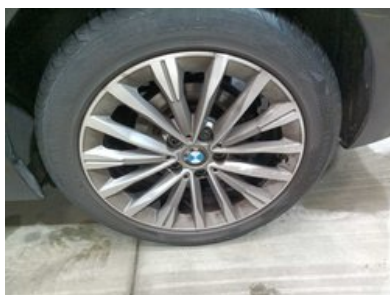
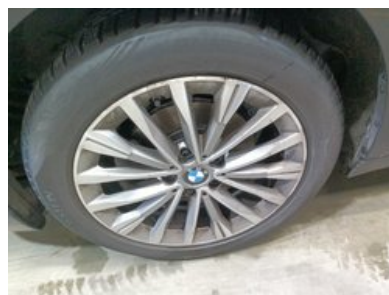
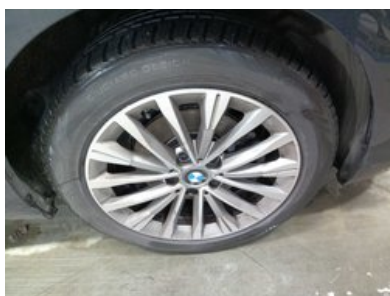
✓ **1. Külg:** Veljed - Seisukord
