# Diagnostikaaruanne

## 2020 PEUGEOT 508 Allure

### Diagnostika üksikasjad

Longo poolt läbi viidud põhjaliku diagnostika käigus, 7 puudust olid tuvastatud sõidukis.

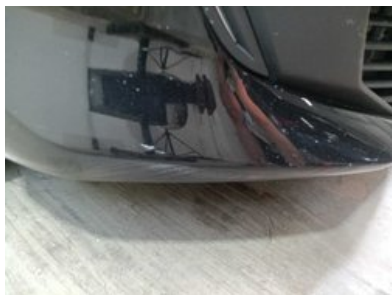
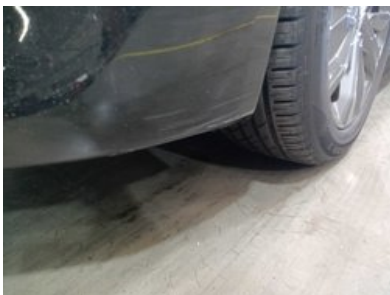
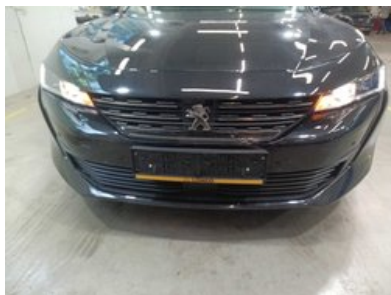
### ✓ 1. Esiosa: Esistange - Seisukord ja Joondus

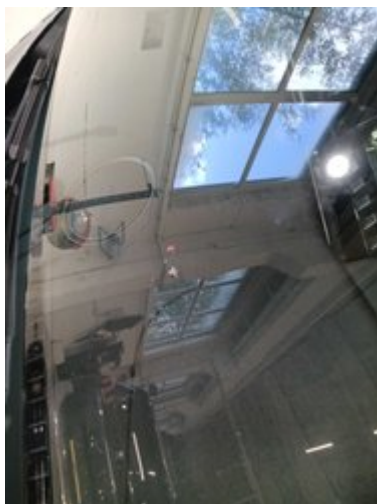
### ✓ 2. Esiosa: Esiklaasi terviklikkus - puuduvad tehnölevaatust välistavad kahjustused

- ✓ 1. Esiklaasi Remont

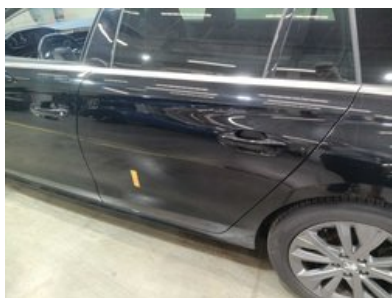
### ✓ 3. Külg: Vasak ja Parem Külg - Nähtavad Kahjustused ja Kriimustused

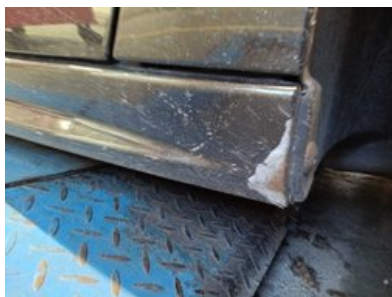
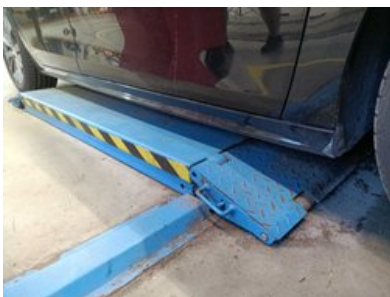
✓ **4. Külg:** Vasak ja Parem Külg - Nähtavad Kahjustused ja Kriimustused

- ✓ 1. Värv Lävi

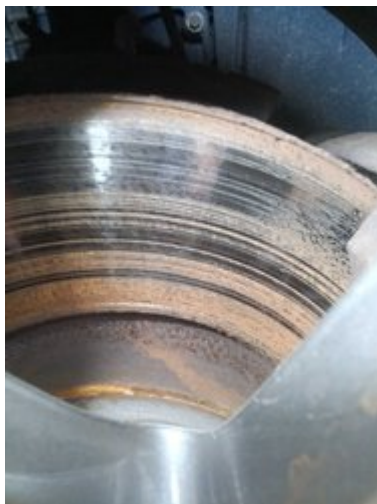
✓ **2. PIDURID:** Esimesed Pidurikettad Mõlemad

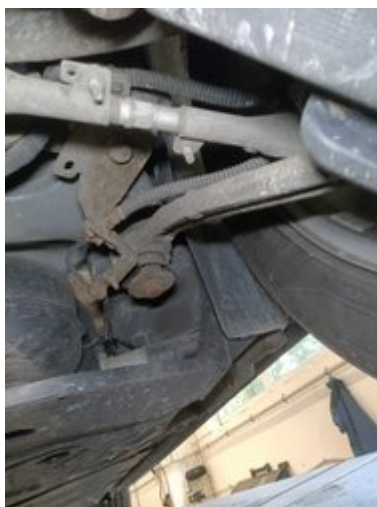
✓ **3. VEDRUSTUS:** Vedrustuse Alumine Õlg

- ✓ 1. Mootoriõli ja Filtri Vahetus
- ✓ 2. Vedrustuse Alumine Võll
