# Diagnostikaaruanne

## 2022 PEUGEOT 3008 GT

### Diagnostika üksikasjad

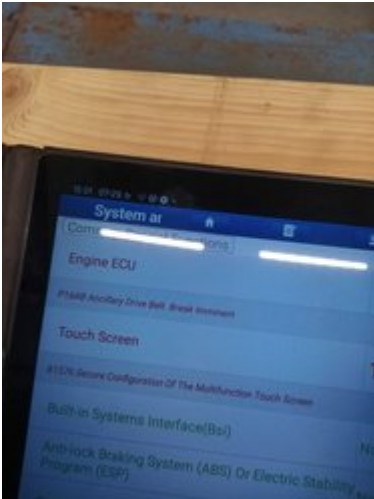
- ✓ **1. MUU:** Mootoriõli ja Filtri Vahetus
- ✓ **2. MOOTOR:** Lisaseadmete Ajamvöö

- ✓ 1. Lisaseadmete rihm
- ✓ 2. Mootoriõli ja Filtri Vahetus

- 1. Õlifilter (OE673)
- 2. Mootoriõli 4.3L
- 3. Õlikarteri Tihend (834.823)
