# Diagnostikaaruanne

## 2019 PEUGEOT 5008 Allure

Läbisõit lõpetamise kuupäeval: 153 902 km

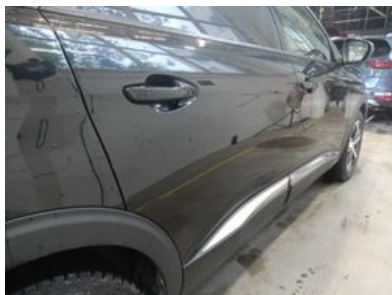
- ✓ **1. Külg:** Vasak ja Parem Külg - Nähtavad Kahjustused ja Kriimustused

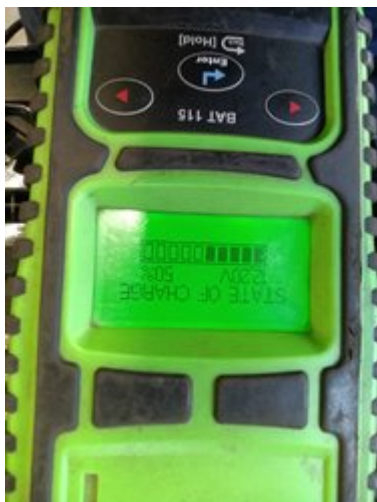
- ✓ **2. MUU:** Laadida Akut

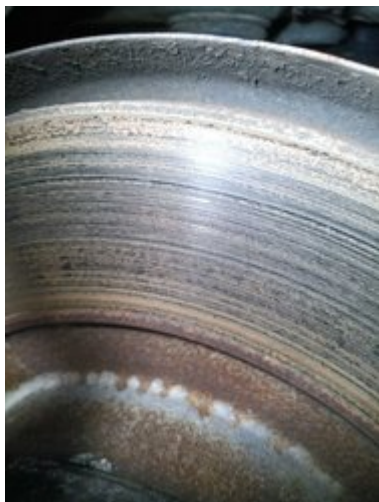
✓ **4. PIDURID:** Tagumine Piduri Ketas (Mõlemad)

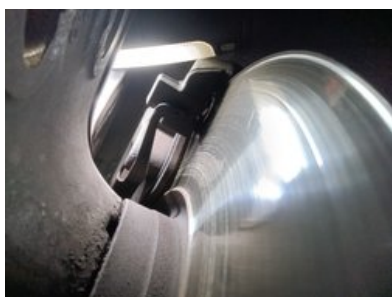
✓ **5. PIDURID:** Esimesed Piduriklotsid (Kõik)

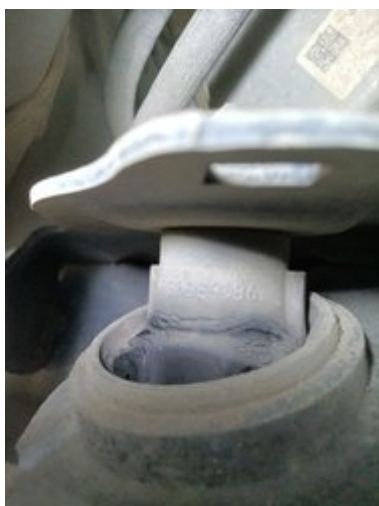
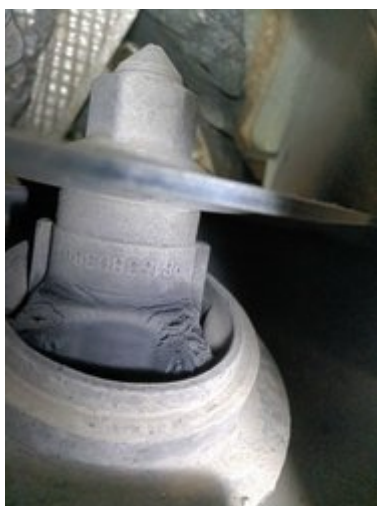
✓ **6. VEDRUSTUS:** Vedrustuse Alumine Õlg Mõlemad
