Diagnostikaaruanne

2017 KIA NIRO BusinessLine

| VIN-kood: KNACC81CGJ5112848 | Kütusekulu: 3.80 l/100km |

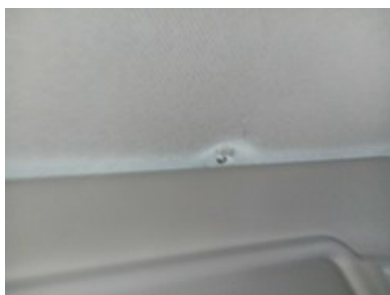
- ✔ 1. Esiosa: Laepolster - Seisukord

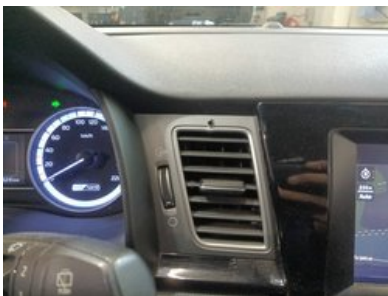
✓ **2. Esiosa:** Katted ja liistud - Seisukord

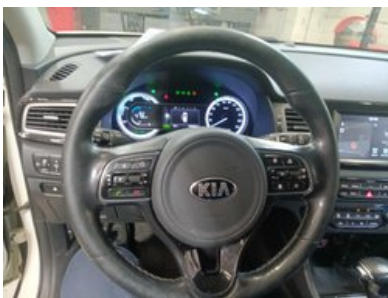
✓ **3. Esiosa:** Rool - Seisukord

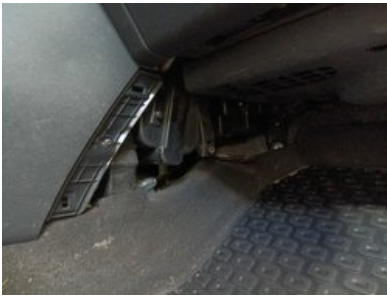
✔ **6. Salong:** Katted ja liistud - Seisukord

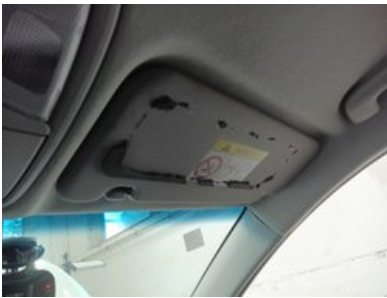
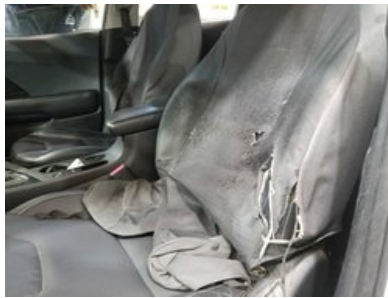
✔ **7. Salong:** Täiendavad Puhastustööd

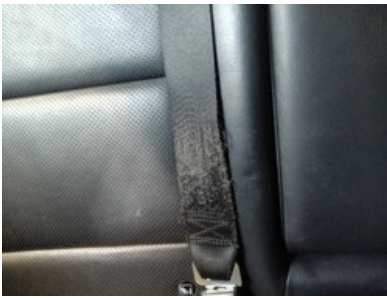
✔ **8. Istmed:** Turvavööd - Toimimine ja lukustusmehhanism

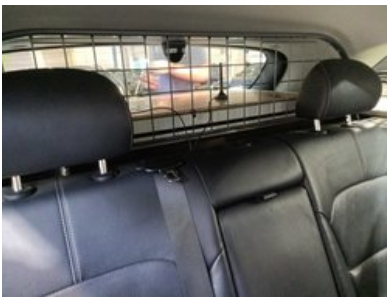
✔ **9. Istmed:** Kõik Istmed - Seisukord

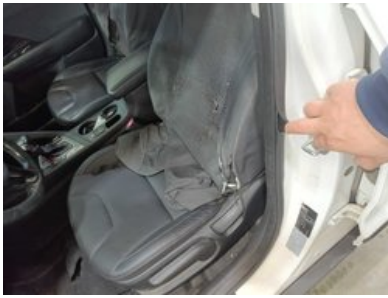
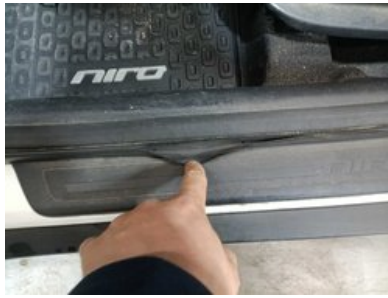
✓ **10. Uksed:** Uste Kummitihendid

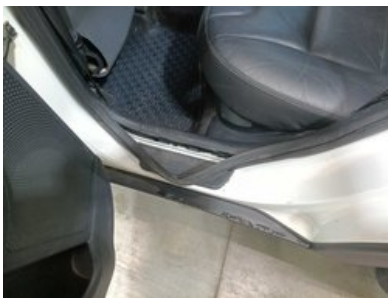
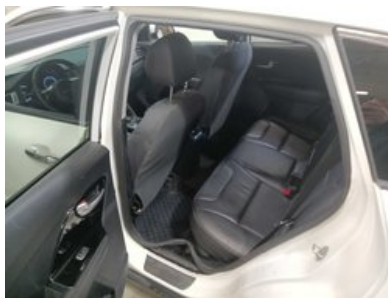
✓ **11. Uksed:** Uste Kummitihendid

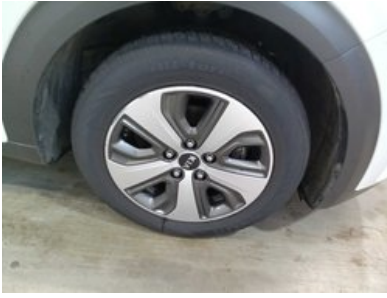
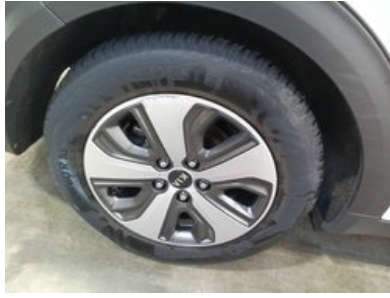
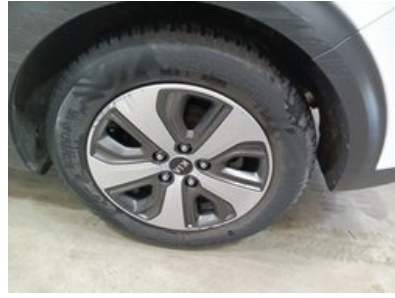
✓ **3. Külg:** Veljed - Seisukord

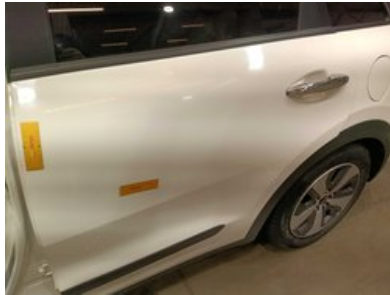
✓ **4. Külg:** Vasak ja Parem Külg - Nähtavad Kahjustused ja Kriimustused

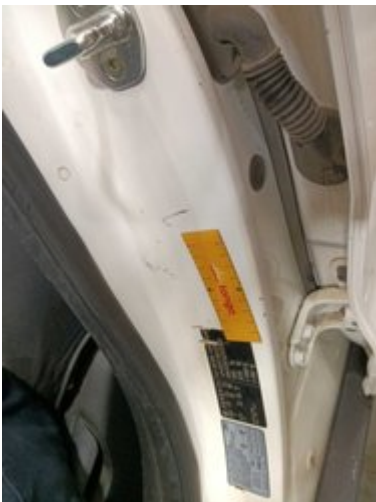
✓ **5. Külg:** Vasak ja Parem Külg - Nähtavad Kahjustused ja Kriimustused

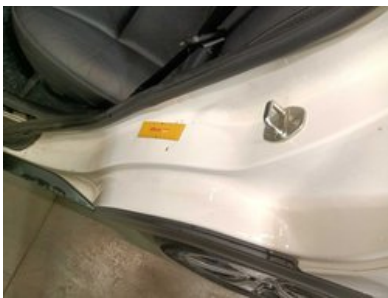
✓ **6. Külg:** Vasak ja Parem Külg - Nähtavad Kahjustused ja Kriimustused

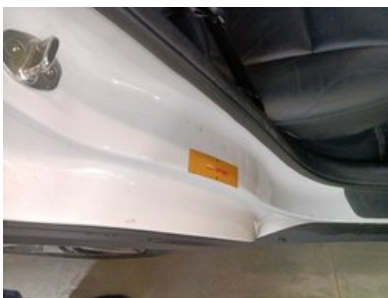
✓ **7. Külg:** Vasak ja Parem Külg - Nähtavad Kahjustused ja Kriimustused

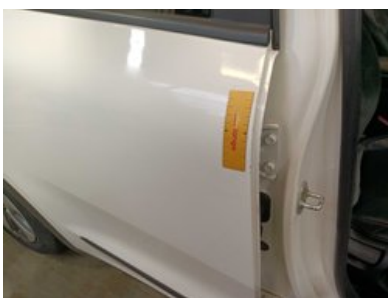
✓ **8. Külg:** Vasak ja Parem Külg - Nähtavad Kahjustused ja Kriimustused

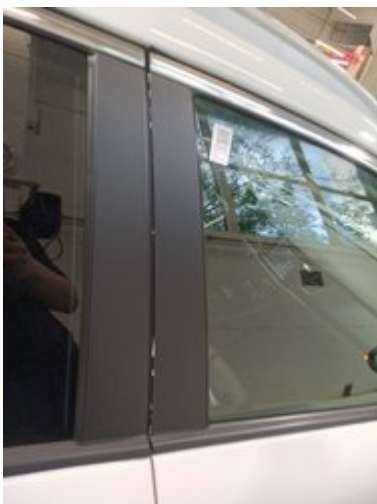
✓ **9. Külg:** Vasak ja Parem Külg - Nähtavad Kahjustused ja Kriimustused

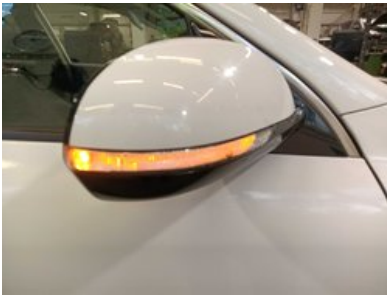
✓ **10. Külge:** Välispeeglid - Peeglite Terviklikkus ja Kinnitamine Auto Külge

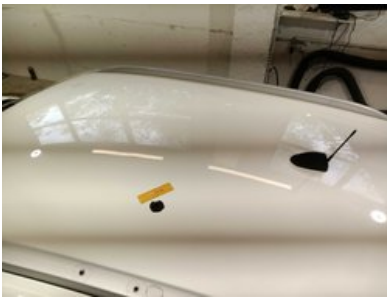
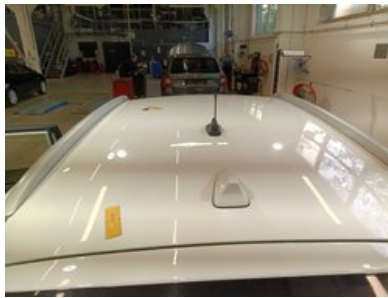
✓ **11. Muu:** Katus - Nähtavad kahjustused (nt rahekahjustused)

- ✓ 1. Värv Katus

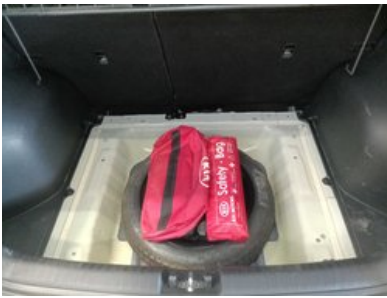
✓ **12. Muu:** Kuuldavad Märgid (Lahtised Osad, Kolisemine jne)

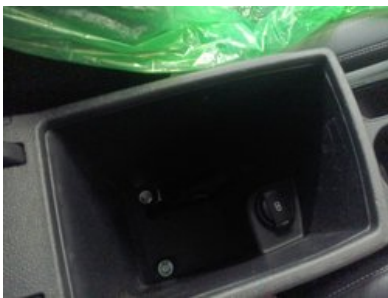
✓ **14. Muu:** Kuuldavad Märgid (Lahtised Osad, Kolisemine jne)

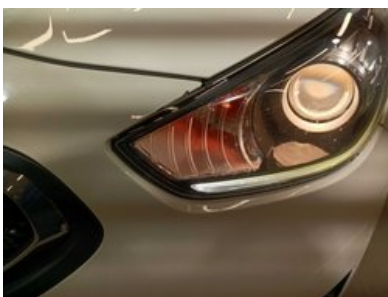
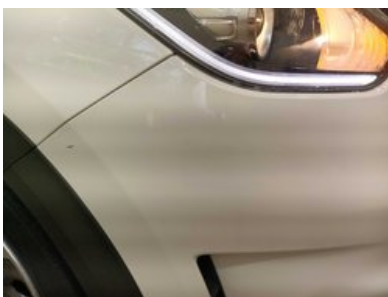
✓ **15. Esiosa:** Esistange - Seisukord ja Joondus

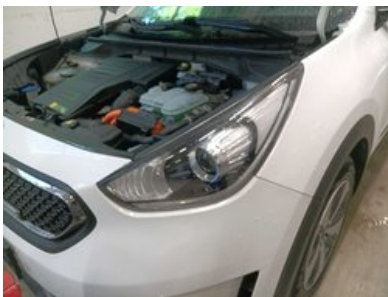
✓ **16. Tuled:** Lambipirnid

- ✓ 1. Vaheta Pirn Esitulede Jaoks
- ✓ 2. Mootoriõli ja Filtri Vahetus

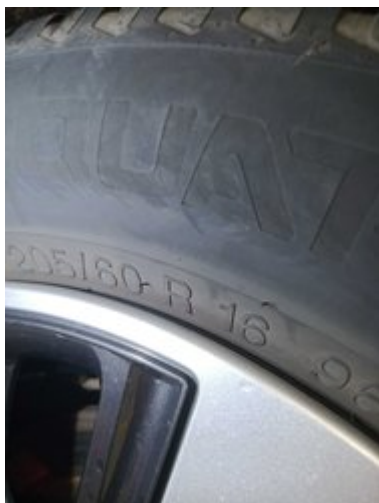
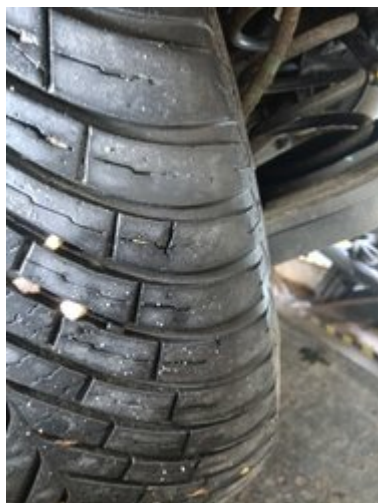
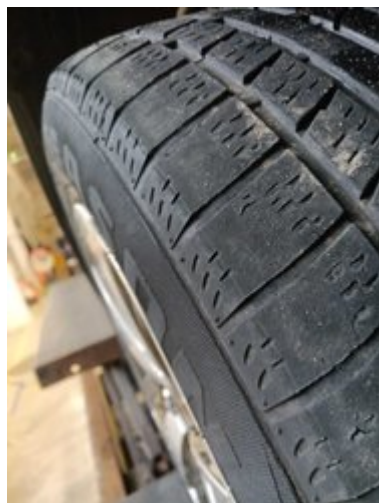
✓ **2. MUU:** Vahetada Rehve

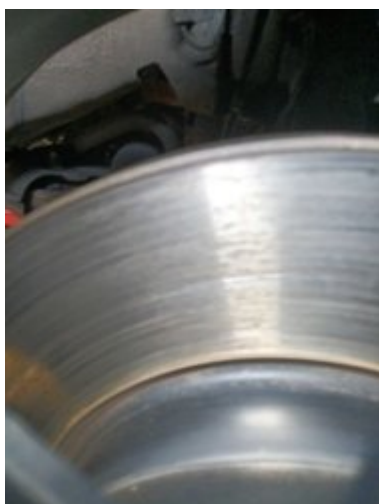
✓ **3. PIDURID:** Esimesed Piduriklotsid (Kõik) - Rattad Eemaldatud

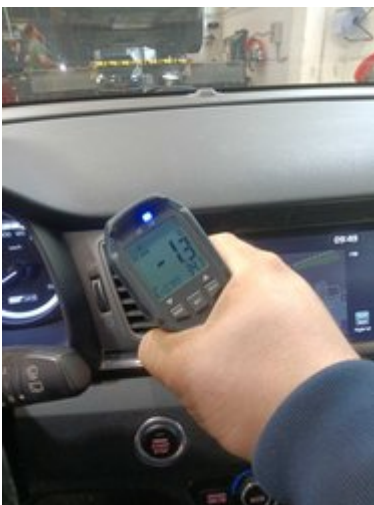
✓ 3. Kliimaseadme Mõõtmine
