# Diagnostikaaruanne

## 2022 OPEL INSIGNIA Business Elegance

### Diagnostika üksikasjad

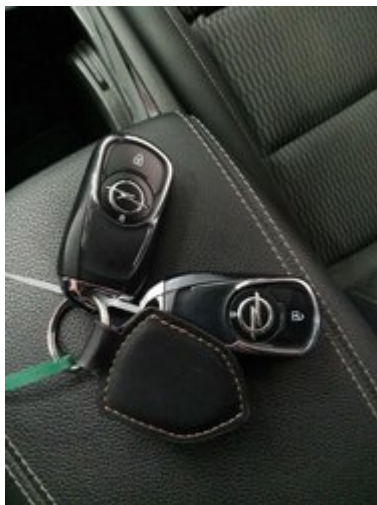
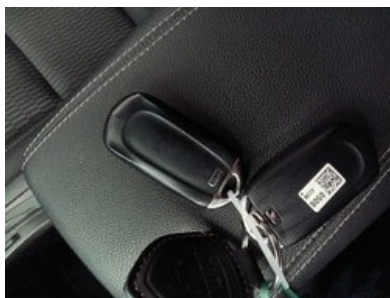
### ✓ 1. Salong: Tarvikud - Toimimine ja Seisukord

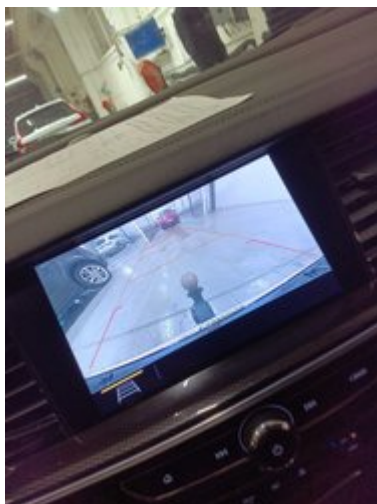
### ✓ 2. Salong: Tarvikud - Toimimine ja Seisukord

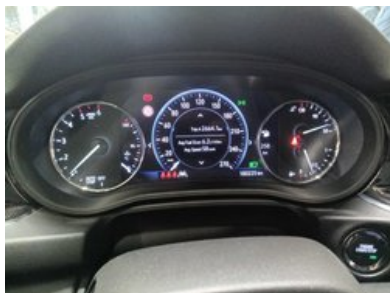
### ✓ 3. Salong: Tarvikud - Toimimine ja Seisukord

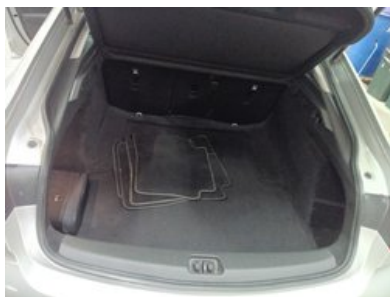
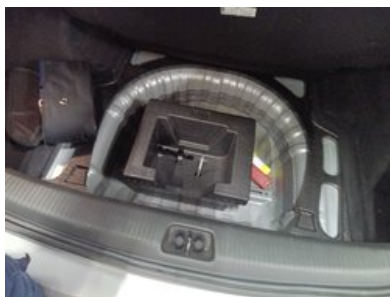
✓ **4. Salong:** Tarvikud - Toimimine ja Seisukord

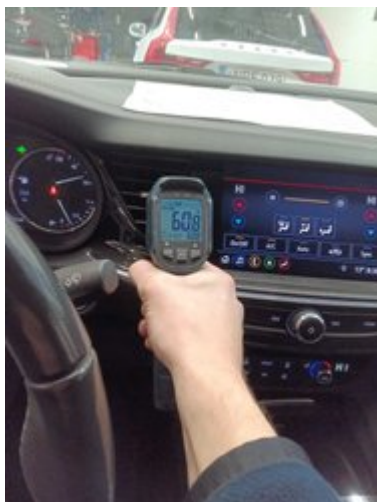
✓ **5. Salong:** Tarvikud - Toimimine ja Seisukord

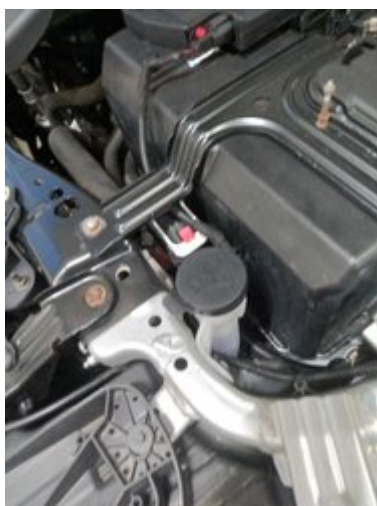
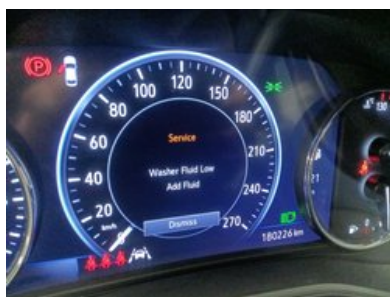
✓ **6. Esiosa:** Klaasipesusüsteem - Toimimine (Ees ja taga)

- ✓ 1. Esiklaasi Pesuvedeliku Taseme Andur

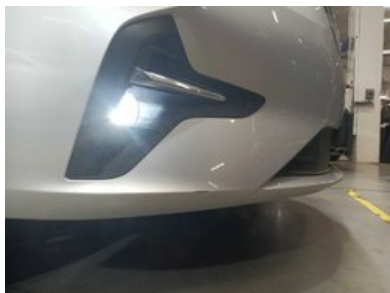
- ✓ **1. Esiosa:** Esistange - Seisukord ja Joondus

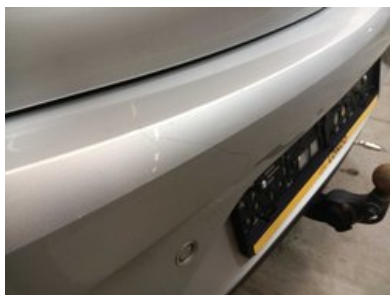
- ✓ **2. Tagaosa:** Tagumine stange - Seisukord ja joondus

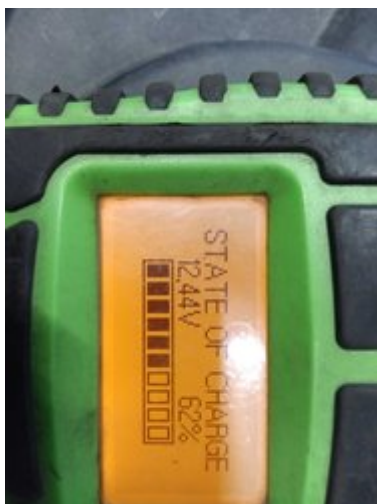
- ✓ **2. MUU:** Laadida Akut

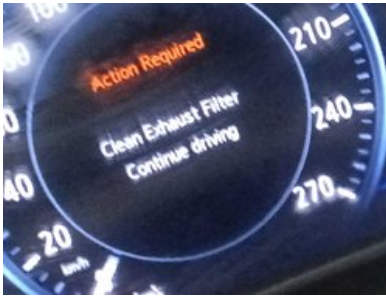
✓ **3. MUU:** DPF Filtri Regenereerimine/Puhastamine

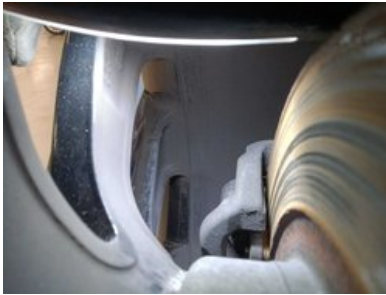
✔ **4. PIDURID:** Tagumised Piduriklotsid (Kõik)

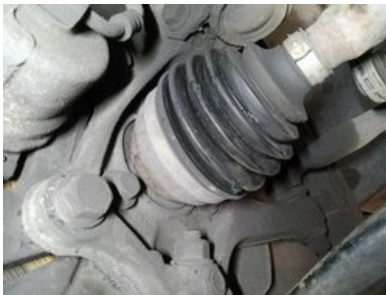
**5. LÖPPHAMMASTIK, VÖLL JA TELJED:** Veovöll - Parem

- ✓ 1. Veovõll - Parem
- ✓ 2. Tagumised Piduriklotsid
- ✓ 3. Laadida Akut
- ✓ 4. Mootoriõli ja Filtri Vahetus
- ✓ 5. DPF Filtri Regenereerimine/Puhastamine
