# Diagnostikaaruanne

## 2018 VOLVO XC60 Momentum

### Diagnostika üksikasjad

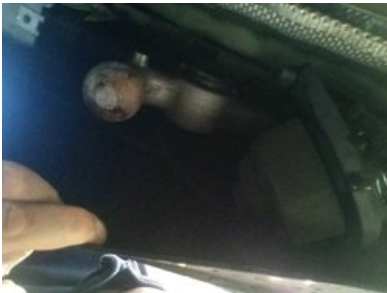
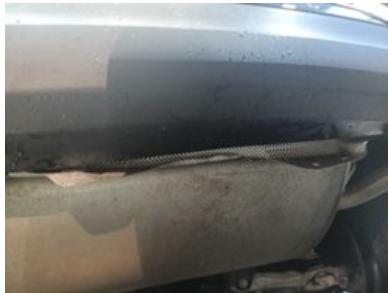
- ✓ **1. Tagaosa:** Kärukonks (Kinnitus, eemaldamise mehhanism, välise valgustuse pistik, pistiku paksus)

- ✓ 1. Kõikide Välispeeglite Vahetus
- ✓ 2. Puksiirnael Kate
- ✓ 3. Haakekonksu Remont
- ✓ 4. Remondita Ukse Kummitihend

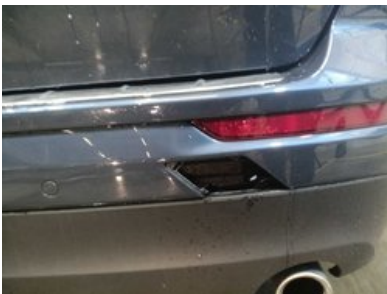
- ✓ **2. Tagaosa:** Tagumine stange - Seisukord ja joendus

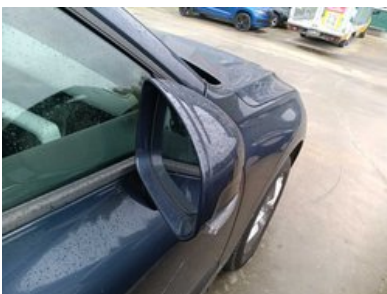
- ✓ **3. Külge:** Välispeeglid - Peeglite Terviklikkus ja Kinnitamine Auto Külge

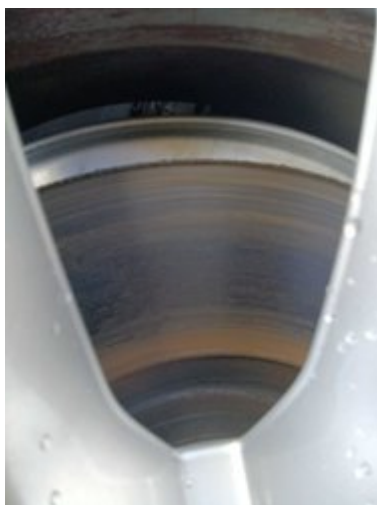
✓ **2. PIDURID:** Esimesed Pidurikettad Mõlemad

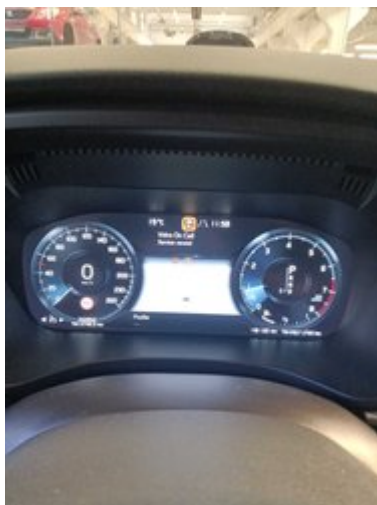
✓ **4. ÜLDINE ELEKTER:** Väljakutsel

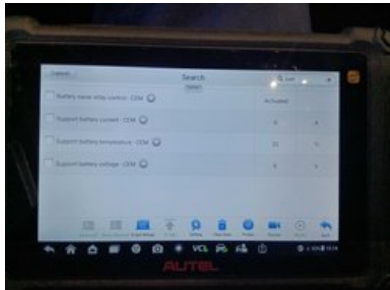
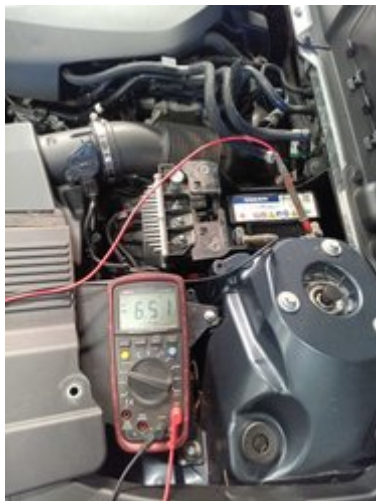
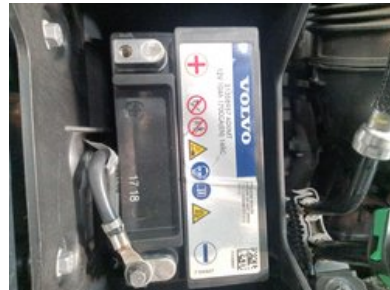
## ✓ 5. ÜLDINE ELEKTER: Tugaku

- ✓ 1. Aku
- ✓ 2. Mootoriõli ja Filtri Vahetus
- ✓ 3. Aku Kinnitus
