Diagnostikaaruanne

2020 NISSAN X-TRAIL Acenta

| VIN-kood: JN1TGAT32U0052484 | Kütusekulu: 6.30 l/100km |

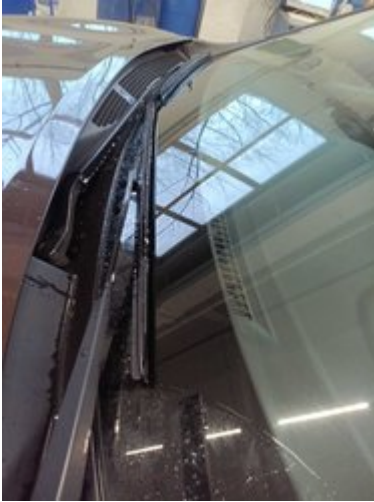
- ✓ **1. Esiosa:** Klaasipuhasti Kumm ja Käepide (Ees ja Taga) - Seisukord

- ✓ 1. Mootoriõli ja Filtri Vahetus
- ✓ 2. Laadida Akut
- ✓ 3. Vaheta Pirn Esitulede Jaaks
- ✓ 4. Aku
- ✓ 5. Vaheta Esiklaasi Kojamees (Mehaaniline)

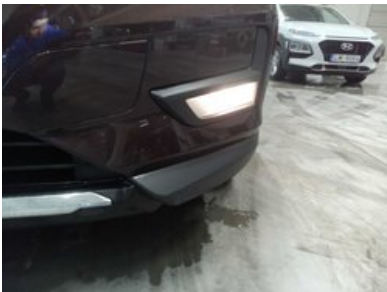
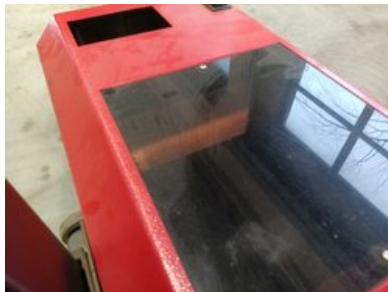
-
- ✓ **2. Tuled:** Lambipirimid

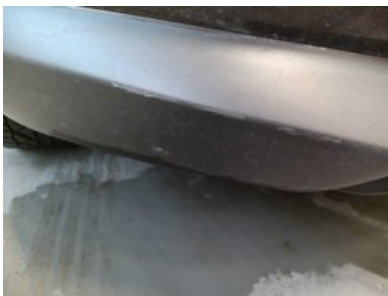
✓ **3. Esiosa:** Esistange - Seisukord ja Joendus

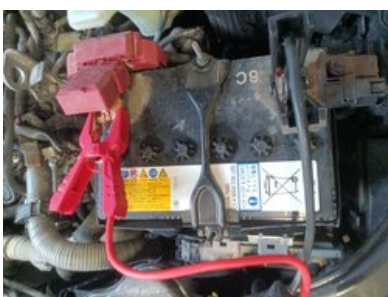
✓ **1. ÜLDINE ELEKTER:** Aku

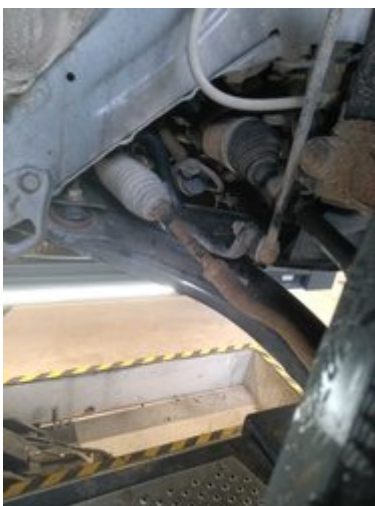
✓ **2. ROOL:** Roolivarda Otsakliips (Mõlemad)

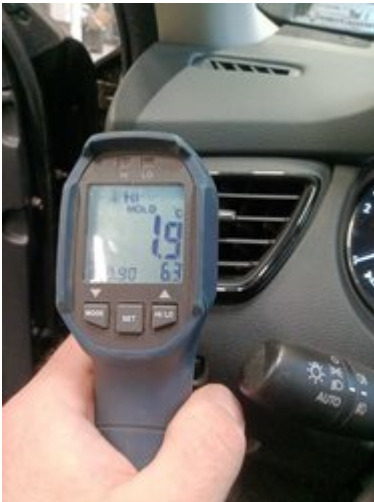
✓ 2. Kliimaseadme Mõõtmine
