# Diagnostikaaruanne

## 2019 SKODA OCTAVIA Ambition Business

# Ettevalmistus- ja remondiaruanne

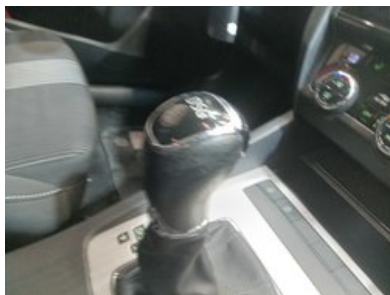
- ✓ **1. Salong:** Käigukang Katik ja Käigukang Nupp - Seisukord

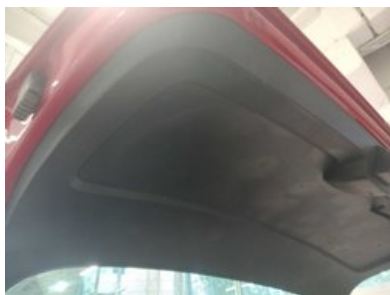
- ✓ **2. Salong:** Katted ja liistud - Seisukord

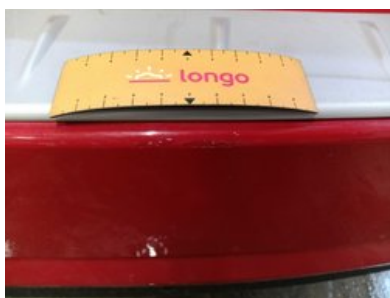
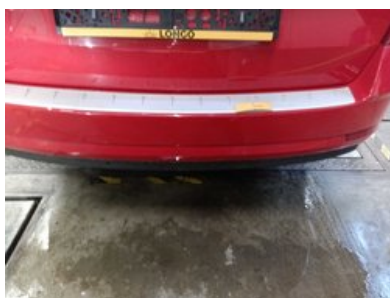
- ✓ **1. Tagaosa:** Tagumine stange - Seisukord ja joondus

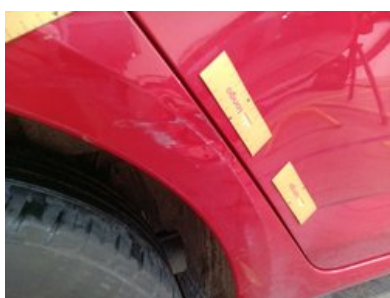
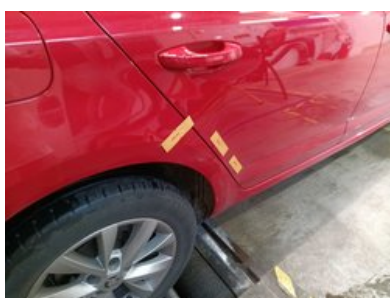
- ✓ **2. Külg:** Vasak ja Parem Külg - Nähtavad Kahjustused ja Kriimustused

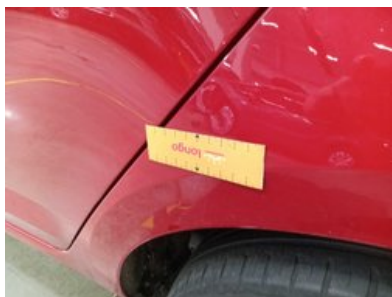
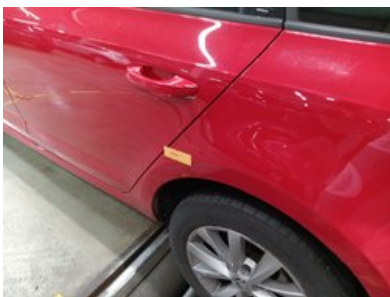
✓ **3. Külg:** Vasak ja Parem Külg - Nähtavad Kahjustused ja Kriimustused

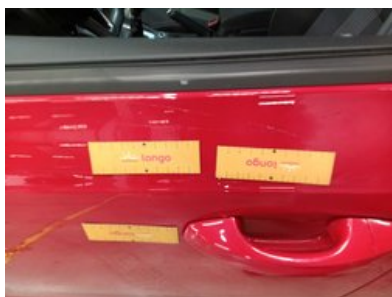
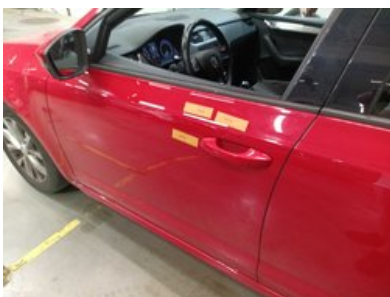
✓ **4. Külg:** Vasak ja Parem Külg - Nähtavad Kahjustused ja Kriimustused

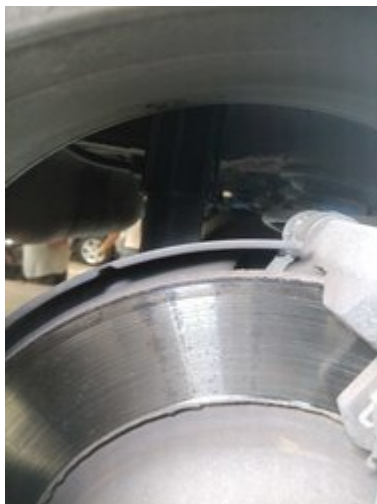
✓ **2. PIDURID:** Tagumine Piduri Ketas (Mõlemad)

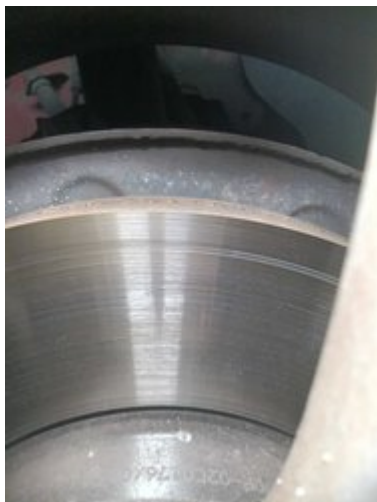
✓ **3. PIDURID:** Esimesed Pidurikettad Mõlemad

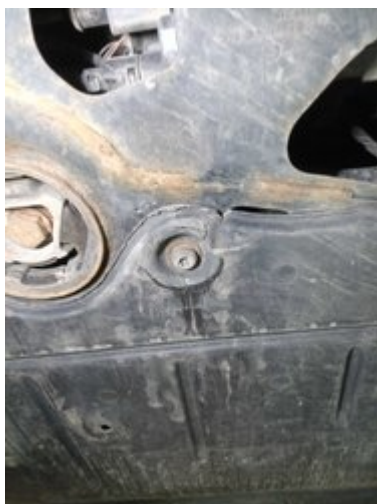
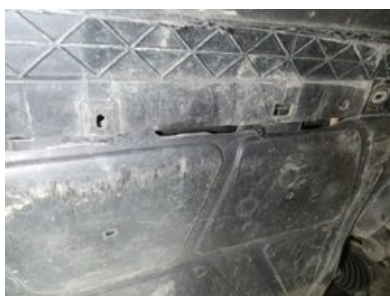
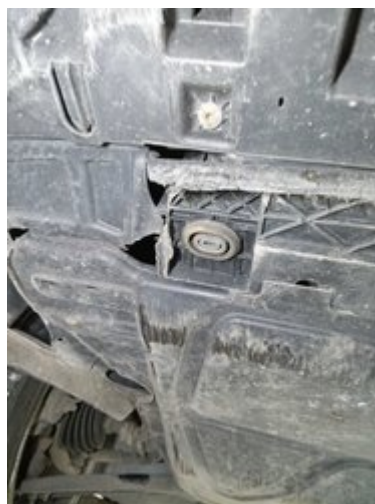
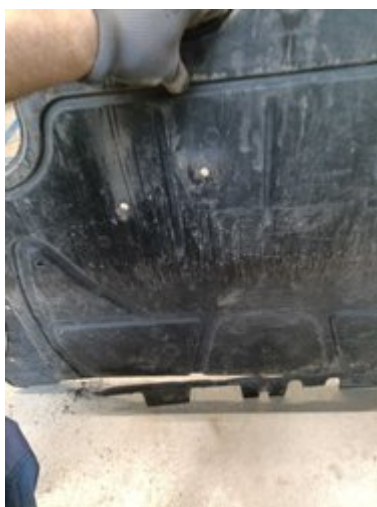
✓ **4. MOOTOR:** Mootori Alumine Kate

- ✓ 1. Vedrupolt
- ✓ 2. Mootori Alumine Kate
- ✓ 3. Mootoriõli ja Filtri Vahetus

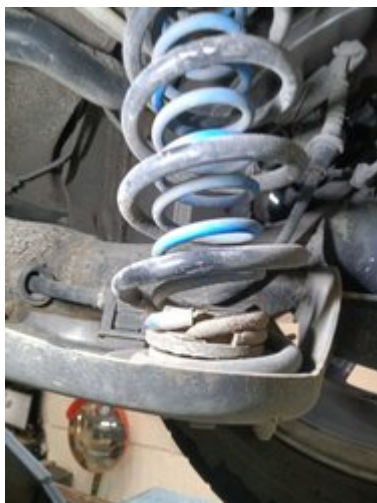
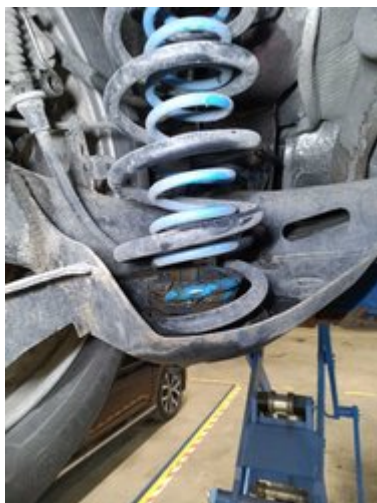
✓ **5. VEDRUSTUS:** Keermikveeder

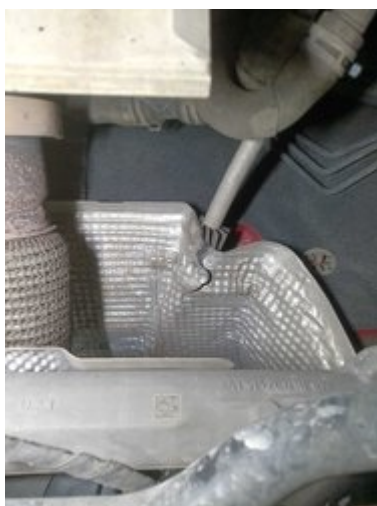
✓ **6. HEITGAASISÜSTEEM:** Summuti Kilp
