# Diagnostikaaruanne

## 2016 KIA SORENTO DynamicLine

### Tuvastatud puuduste kokkuvõte

Longo poolt läbi viidud põhjaliku diagnostika käigus, 15 puudust olid tuvastatud sõidukis.

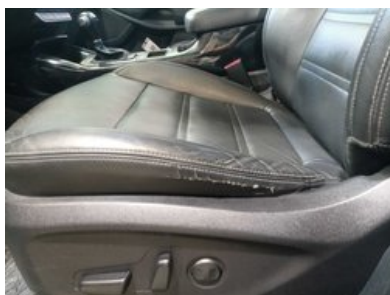
✔ 1. Istmed: Kõik Istmed - Seisukord

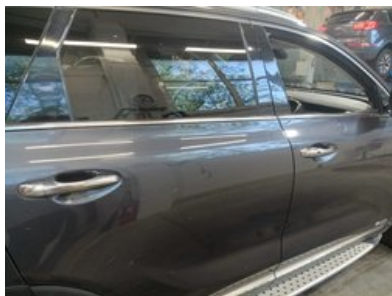
✓ **2. Uksed:** Kõik Neli Ust - Avamine, Sulgemine ja Käepideme Toimimine

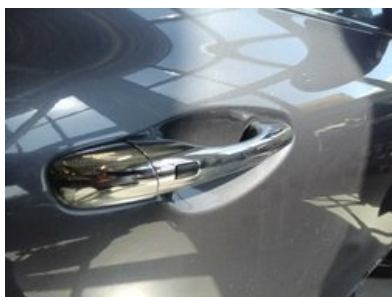
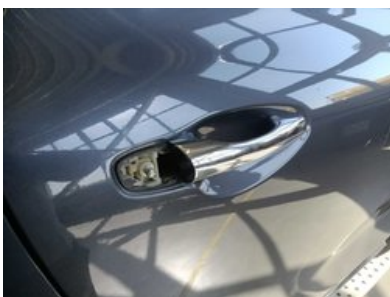
✓ **3. Uksed:** Uksekäepidemed - Toimimine ja Seisukord

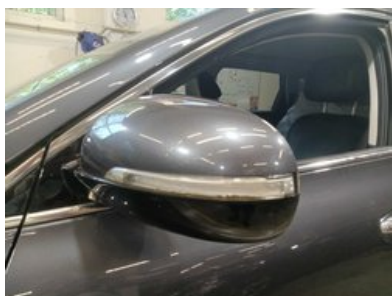
✓ **1. Tuled:** Auto Küljetuled - Toimimine, Kahjustused ja Värv

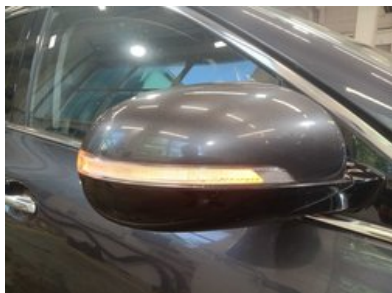
✓ **2. Tuled:** Auto Küljetuled - Toimimine, Kahjustused ja Värv

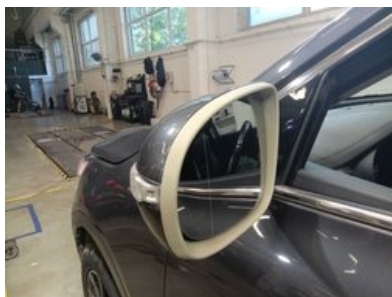
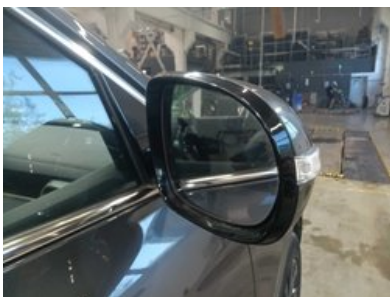
✓ **3. Külg:** Välispeeglid - Peeglite Terviklikkus ja Kinnitamine Auto Külge

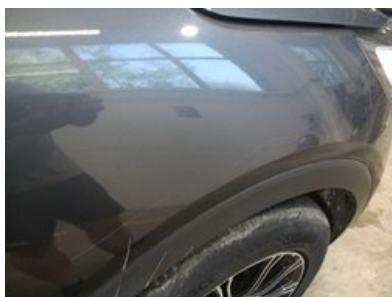
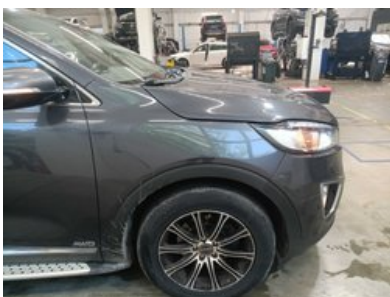
✓ **4. Külg:** Vasak ja Parem Külg - Nähtavad Kahjustused ja Kriimustused

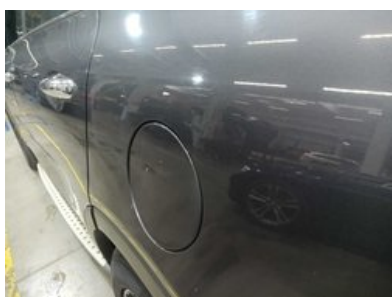
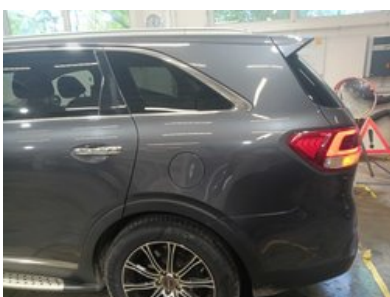
✓ **5. Külg:** Vasak ja Parem Külg - Nähtavad Kahjustused ja Kriimustused

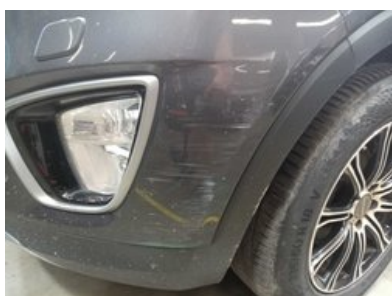
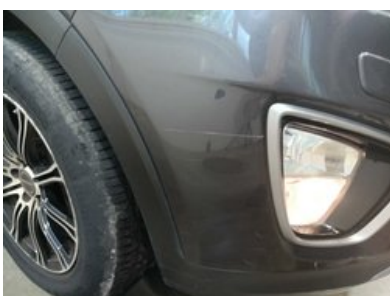
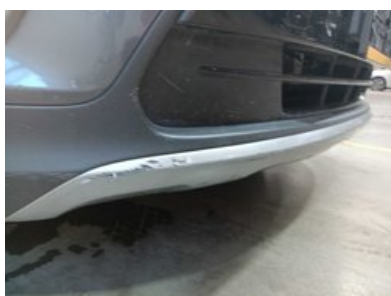
✓ **6. Esiosa:** Esistange - Seisukord ja Joondus

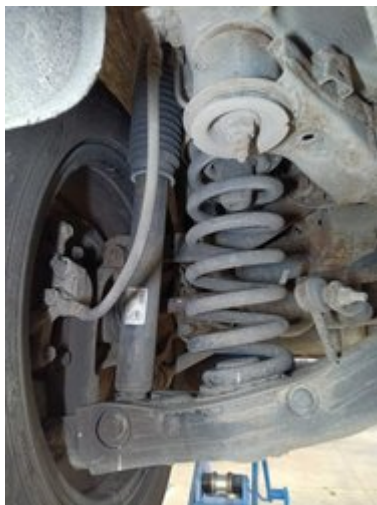
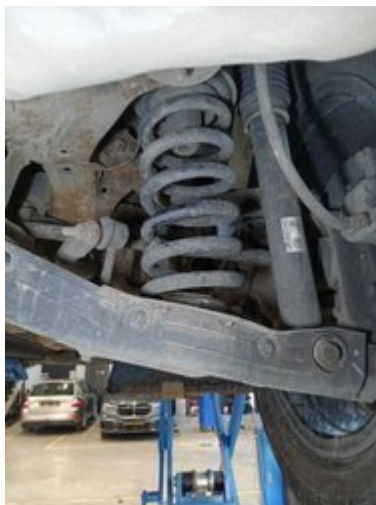
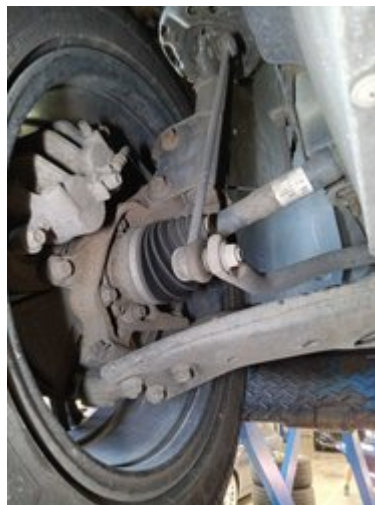
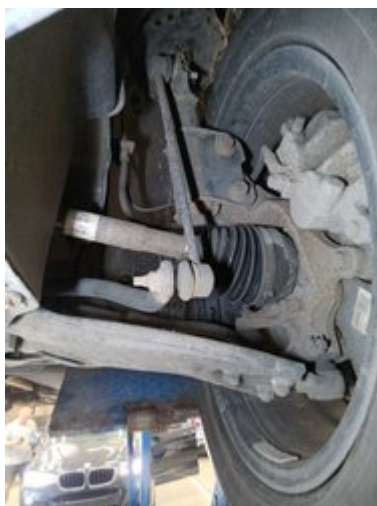
### ✓ 1. VEDRUSTUS: Veermiku seisukord

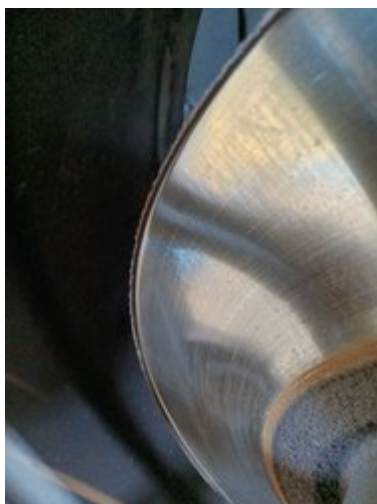
### ✓ 2. PIDURID: Esimesed Pidurikettad ja Klotsid

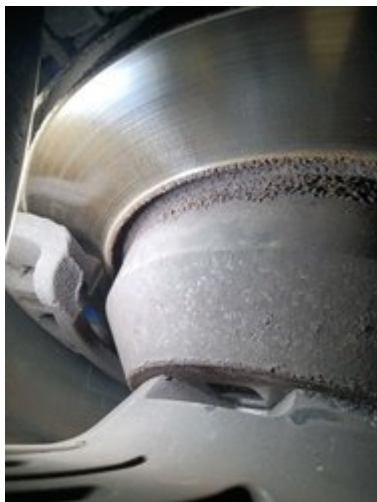
✓ **3. PIDURID:** Tagumised Pidurikettad ja Klotsid

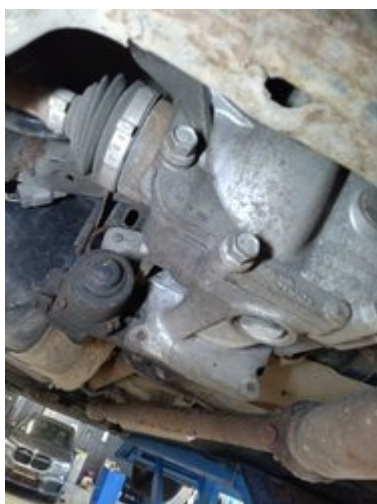
✓ **4. LÖPPHAMMASTIK, VÖLL JA TELJED:** Tagumine

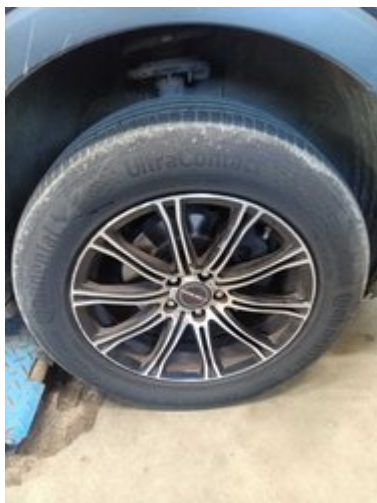
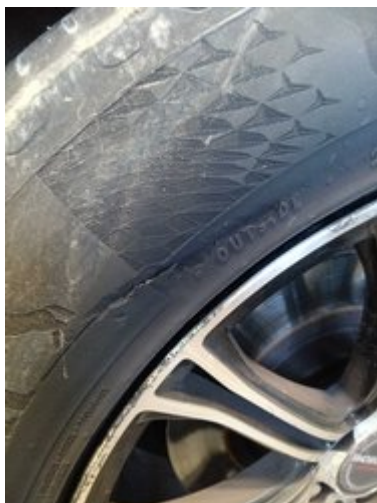
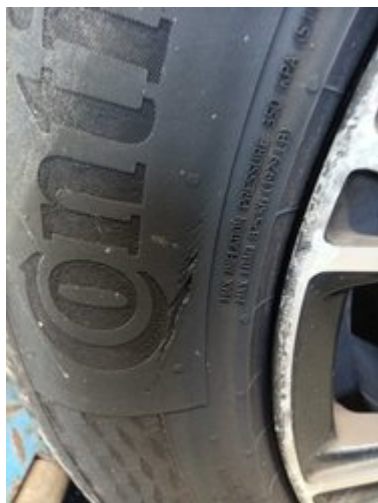
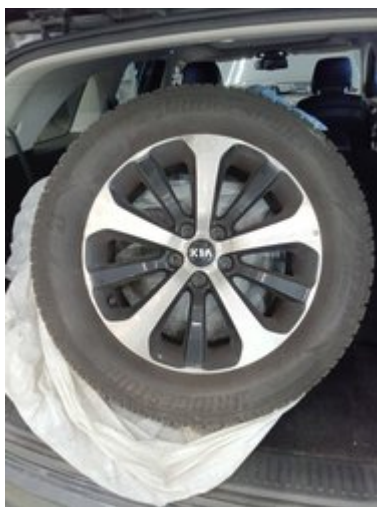
✓ **5. MUU:** Vahetada Rehve

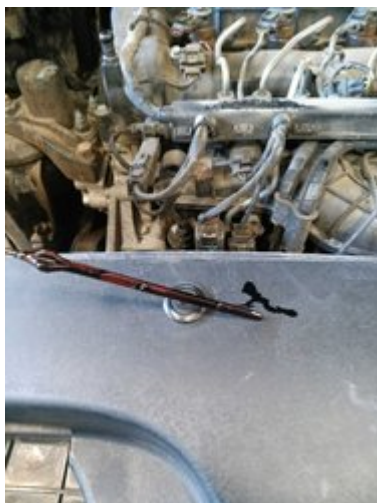
✓ **6. MUU:** Mootooriõli ja Filtri Vahetus
