# Diagnostikaaruanne

## 2014 VOLVO V40 R-Design Business

### Diagnostika üksikasjad

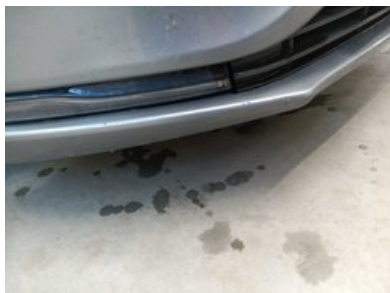
### ✓ 1. Esiosa: Esistange - Seisukord ja Joondus

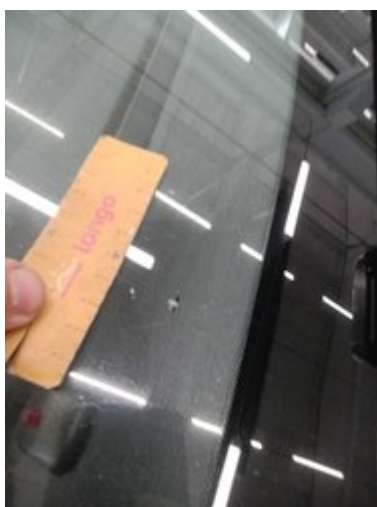
### ✓ 2. Esiosa: Esiklaasi terviklikkus - puuduvad tehnöülevaatust välistavad kahjustused

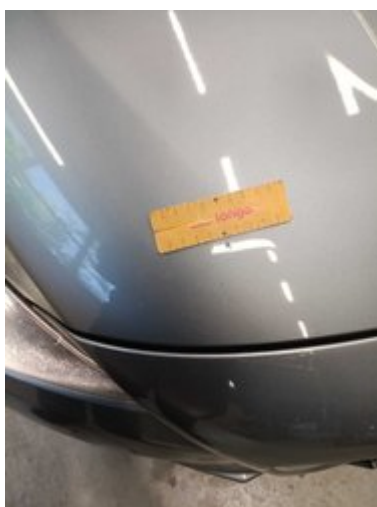
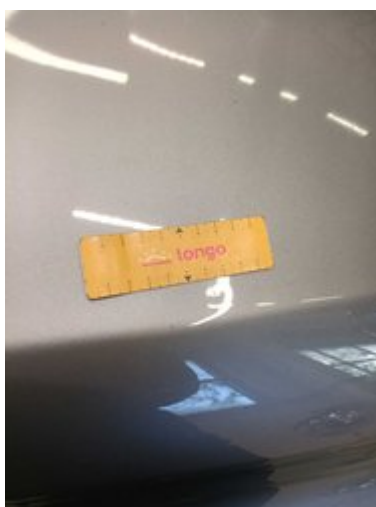
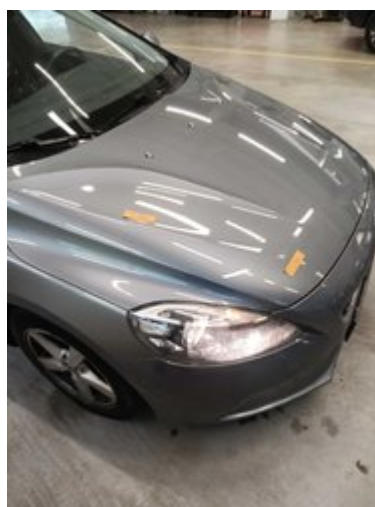
### ✓ 3. Esiosa: Kapott - Nähtavad Kahjustused

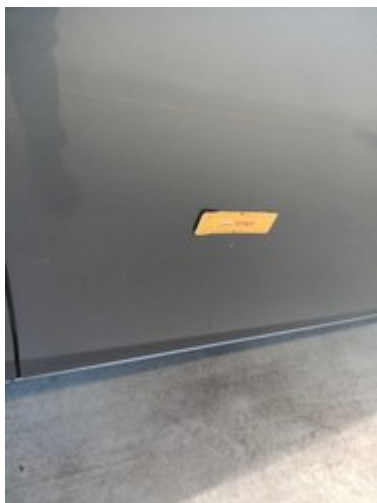
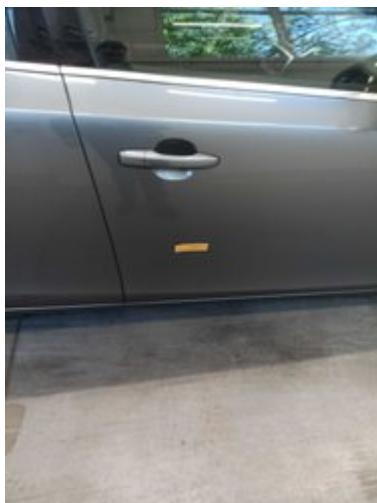
✓ **4. Külg:** Vasak ja Parem Külg - Nähtavad Kahjustused ja Kriimustused

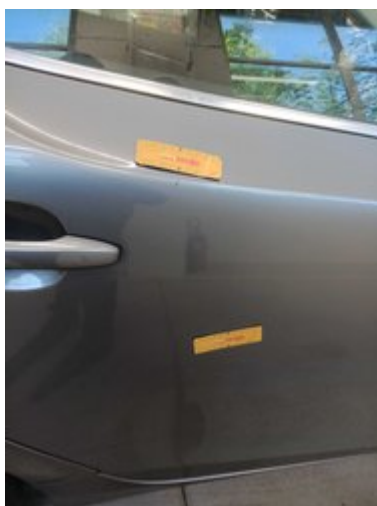
✓ **5. Külg:** Vasak ja Parem Külg - Nähtavad Kahjustused ja Kriimustused

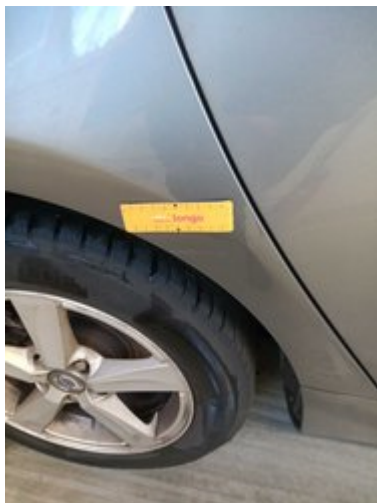
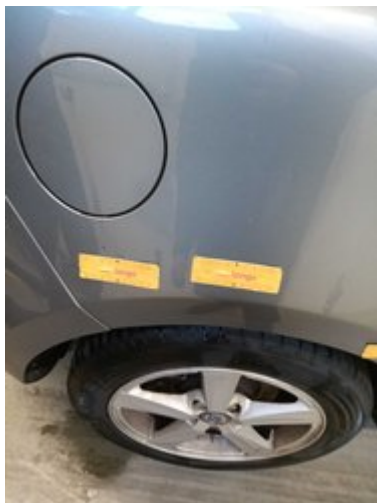
✓ **6. Külg:** Vasak ja Parem Külg - Nähtavad Kahjustused ja Kriimustused

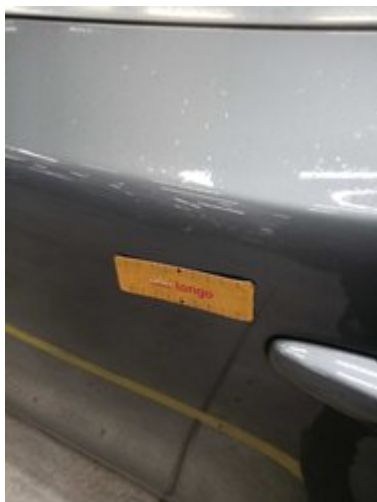
✓ **7. Külg:** Vasak ja Parem Külg - Nähtavad Kahjustused ja Kriimustused

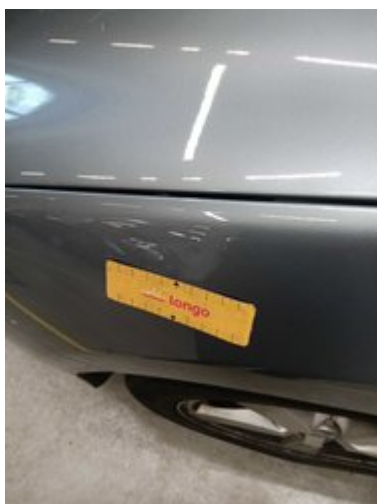
✓ **8. Külg:** Vasak ja Parem Külg - Nähtavad Kahjustused ja Kriimustused

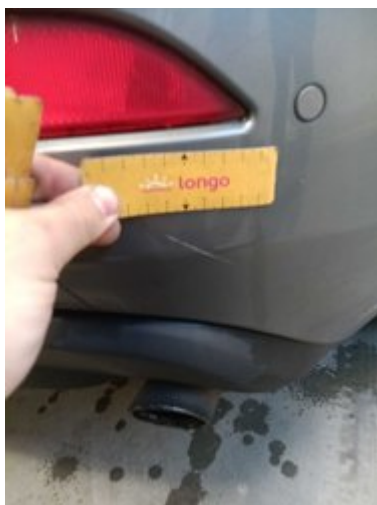
✓ **9. Tagaosa:** Tagumine stange - Seisukord ja joondus

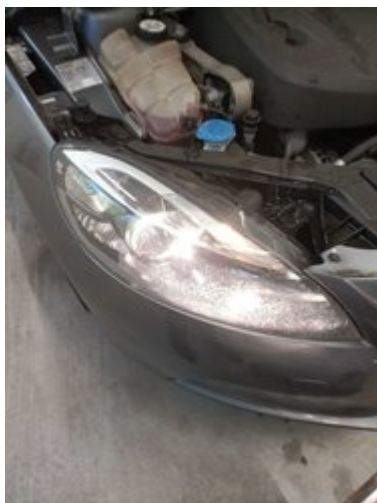
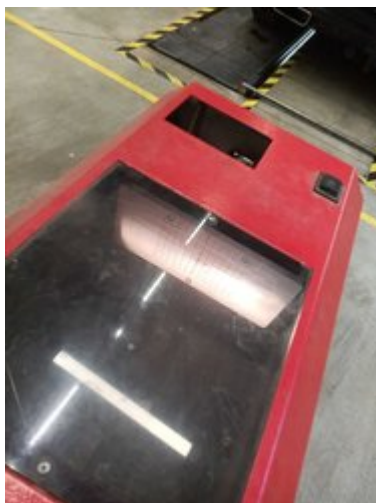
✓ **10. Tuled:** Lambipirnid

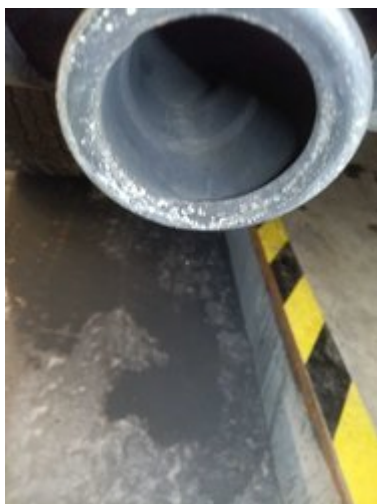
✓ **1. HEITGAASISÜSTEEM:** Diisli Tahkete Osakeste Filter

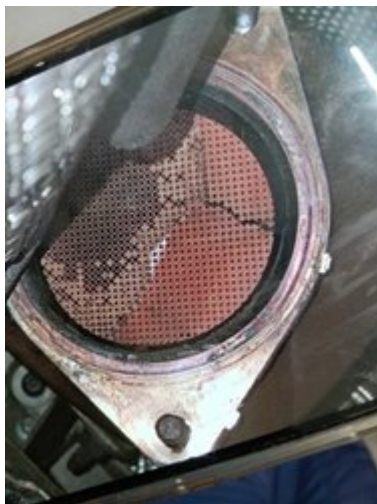
✓ **2. HEITGAASISÜSTEEM:** Katalüsaator

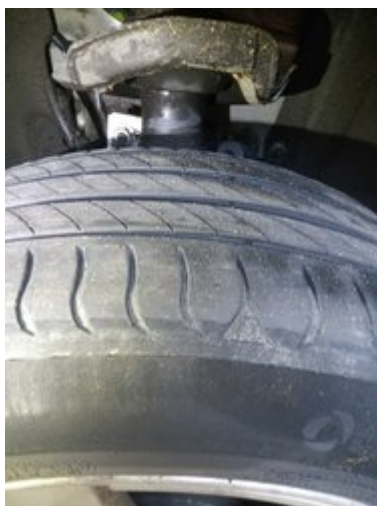
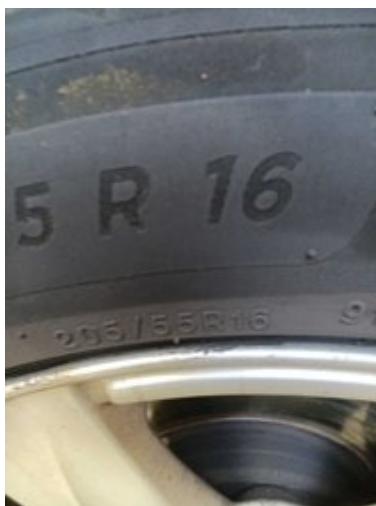
✓ **5. MUU:** Vahetada Rehve

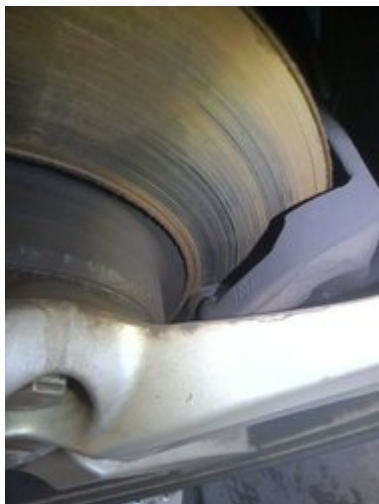
✓ **6. PIDURID:** Esimesed Piduriklotsid (Kõik)

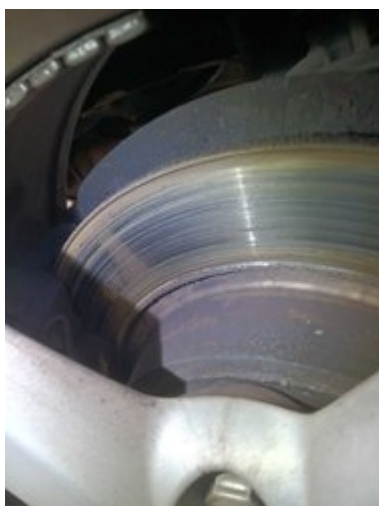
✓ **7. PIDURID:** Tagumine Piduri Ketas (Mõlemad)

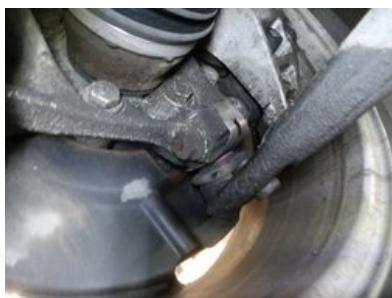
✓ **8. VEDRUSTUS:** Kuuliiges Alumine

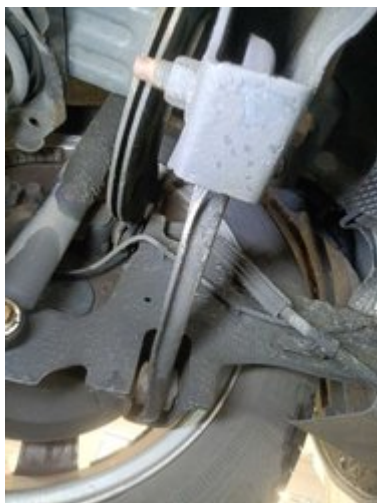
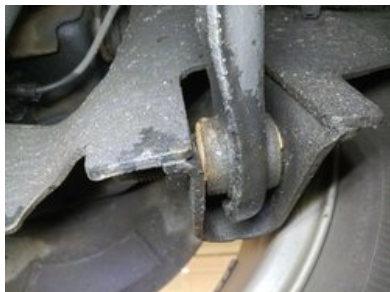
✓ **9. VEDRUSTUS:** Vedrustuse Alumine Ölg
