# Diagnostikaaruanne

## 2016 PEUGEOT 308 Active

Longo poolt läbi viidud põhjaliku diagnostika käigus, 12 puudust olid tuvastatud sõidukis.

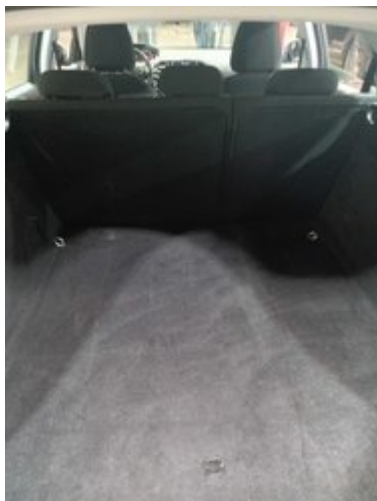
- ✓ **1. Salong:** Pagasiruumi kate - Toimimine ja seisukord

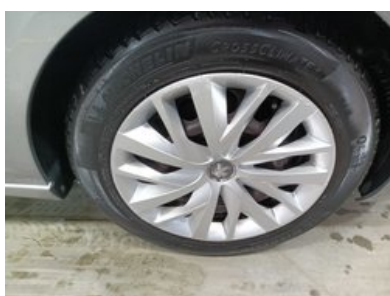
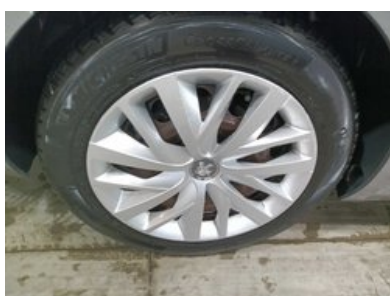
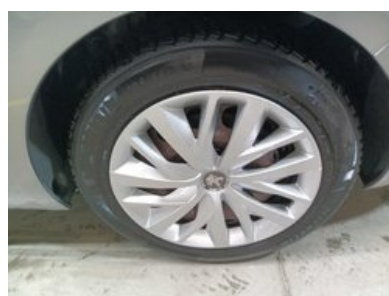
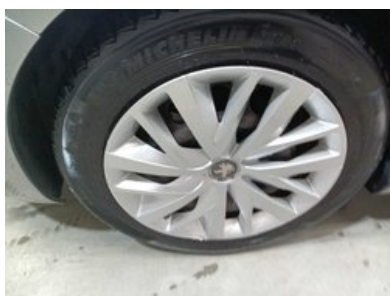
- ✓ **1. Külg:** Veljed - Seisukord

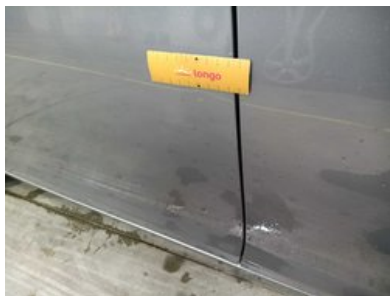
✓ **2. Külg:** Vasak ja Parem Külg - Nähtavad Kahjustused ja Kriimustused

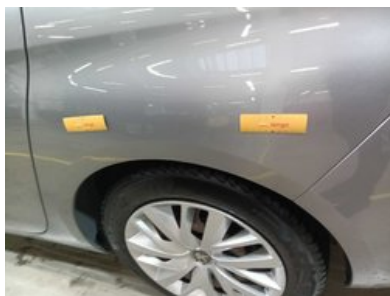
✓ **3. Külg:** Vasak ja Parem Külg - Nähtavad Kahjustused ja Kriimustused

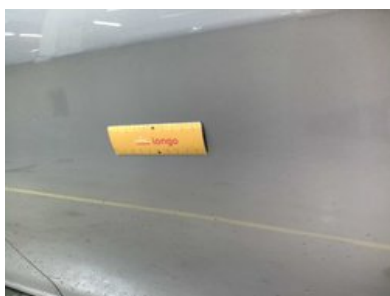
✓ **4. Külg:** Vasak ja Parem Külg - Nähtavad Kahjustused ja Kriimustused

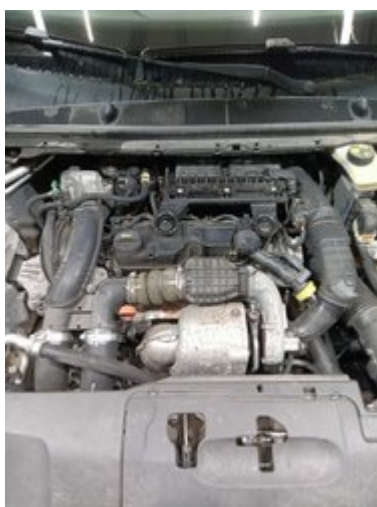
✓ **5. Esiosa:** Mootorikatte Terviklikkus

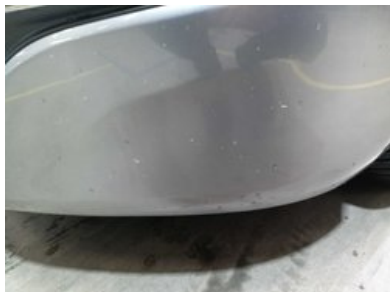
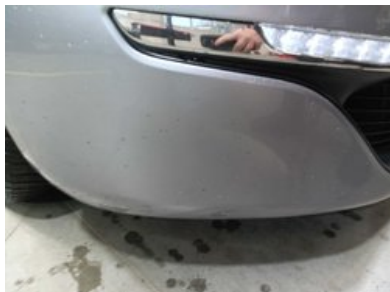
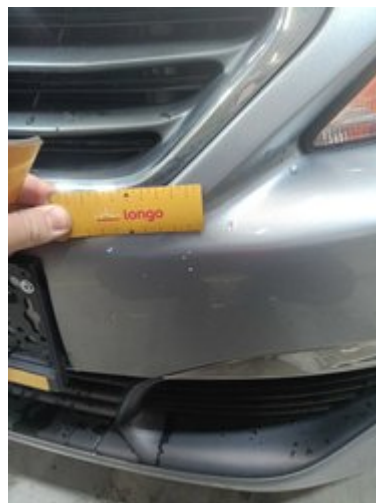
✓ **6. Esiosa:** Esistange - Seisukord ja Joondus

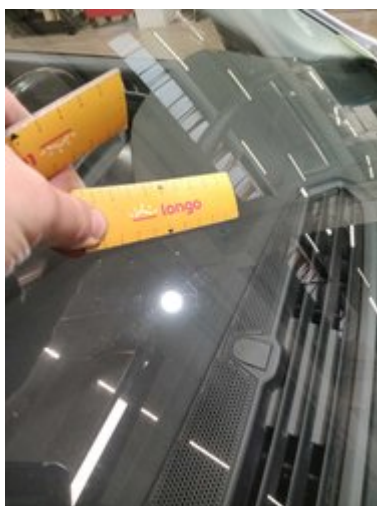
✓ **7. Esiosa:** Esiklaasi terviklikkus - puuduvad tehnõlevaatust välistavad kahjustused

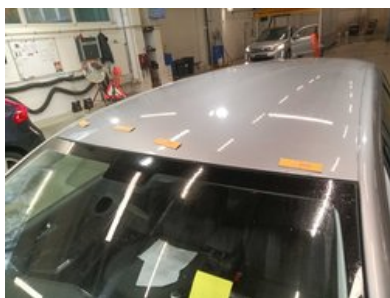
✓ **8. Muu:** Katus - Nähtavad kahjustused (nt rahekahjustused)

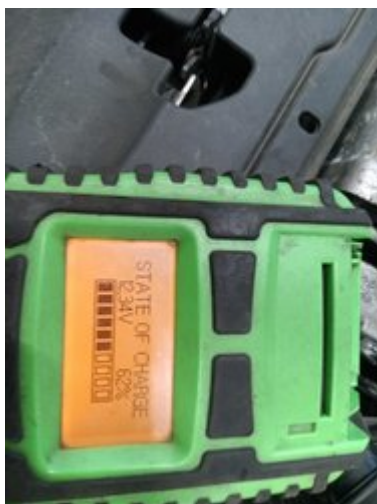
## ✓ 2. MUU: Laadida Akut

- ✓ 1. Laadida Akut
- ✓ 2. Mootoriõli ja Filtri Vahetus

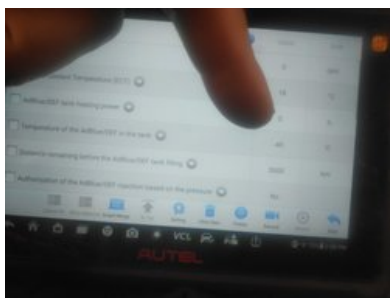
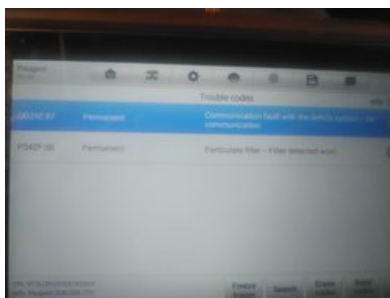
## ✓ 3. HEITGAASISÜSTEEM: Vaheta AdBlue Paaki
