# Diagnostikaaruanne

## 2018 PEUGEOT 5008 GT-Line

### Tuvastatud puuduste kokkuvõte

Longo poolt läbi viidud põhjaliku diagnostika käigus, 7 puudust olid tuvastatud sõidukis.

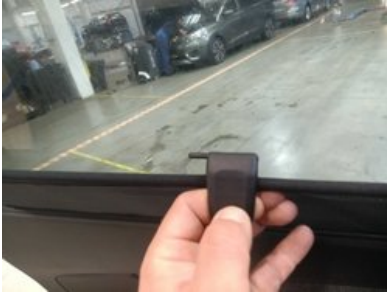
### ✓ 1. Uksed: Katted ja liistud - Seisukord

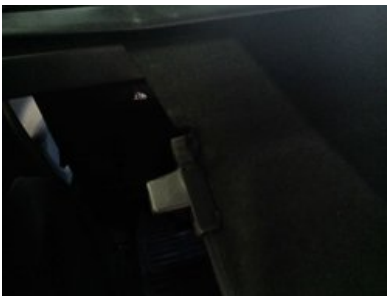
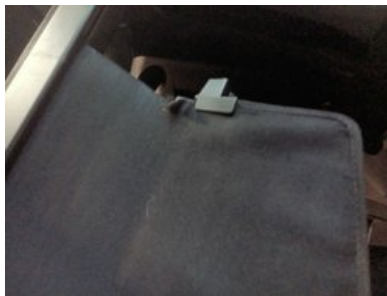
### ✓ 2. Salong: Pagasiruumi kate - Toimimine ja seisukord

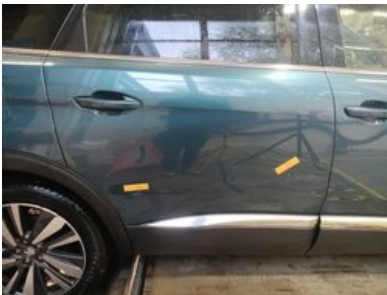
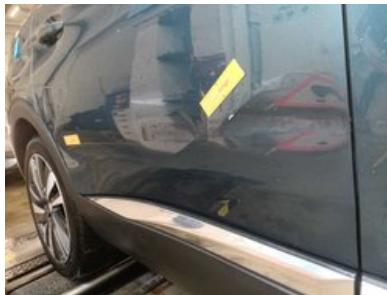
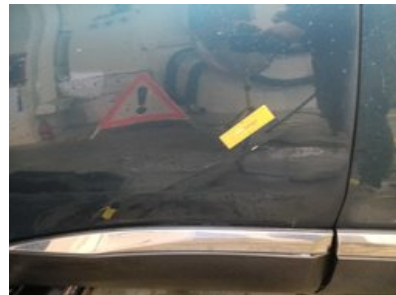
### ✓ 1. Külg: Vasak ja Parem Külg - Nähtavad Kahjustused ja Kriimustused

- ✓ 1. Mõlkideta Remontimine

- ✓ 1. Ukse Värvimine

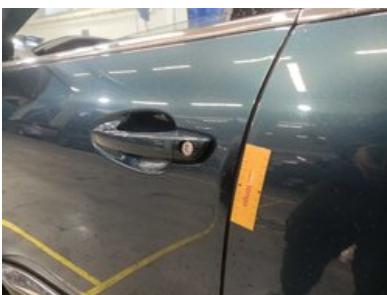
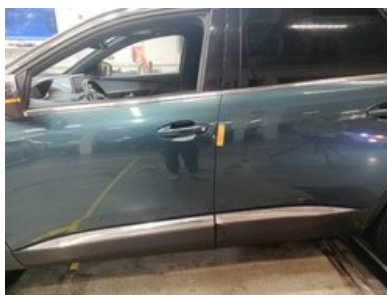
### ✓ 2. Külg: Vasak ja Parem Külg - Nähtavad Kahjustused ja Kriimustused

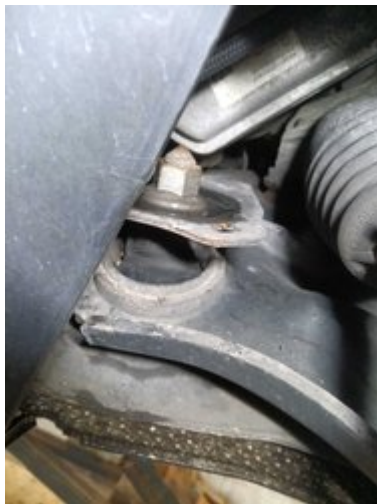
✓ **2. VEDRUSTUS:** Vedrustuse Alumine Õlg Mõlemad

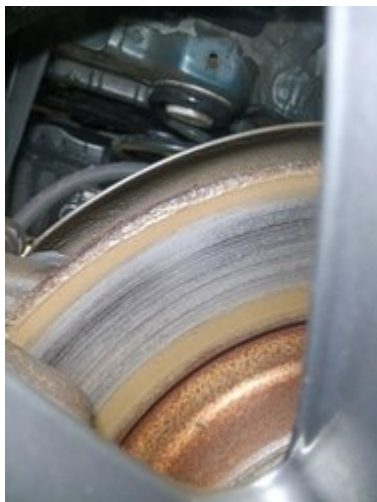
✓ **3. PIDURID:** Tagumine Piduri Ketas (Mõlemad)
