# Diagnostikaaruanne

## 2015 VOLKSWAGEN GOLF 7 GTE

Sõiduk on kontrollitud vastavalt Longo 150-punktilisele kontrollnimekirjale, mis hõlmab kere välispinda, salongi ning tehnilist seisukorda. Läbiviidud kontrolli ja hindamise ajal kättesaadava teabe põhjal ei tuvastatud viiteid sõiduki osalemisele rasketes liiklusõnnetustes. Hooldusajaloo ja kohustuslike tehnöölevaatuste teave põhineb kättesaadaval dokumentatsioonil ning ekspordiriigi andmetel. Palume arvestada, et sõidukil võib esineda loomulikke kulumist, mis on aksepteeritav ning mida ei pruugita eraldi parandada.

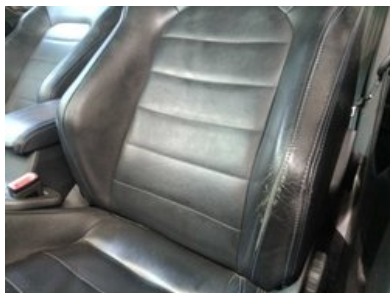
### ✓ 1. Istmed: Kõik Istmed - Seisukord

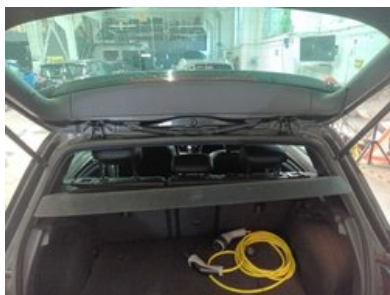
### ✓ 2. Salong: Pagasiruumi kate - Toimimine ja seisukord

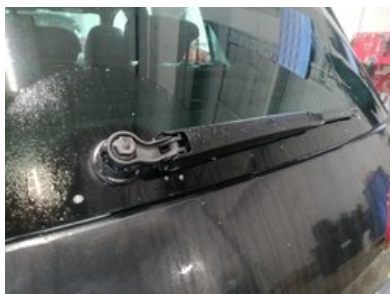
### ✓ 3. Esiosa: Klaasipuhasti Kumm ja Käepide (Ees ja Taga) - Seisukord

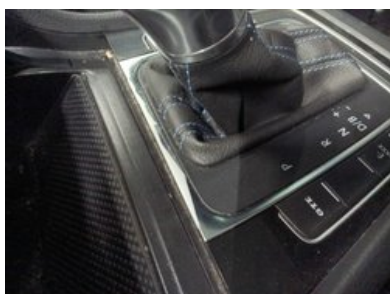
### ✓ 4. Esiosa: Katted ja liistud - Seisukord

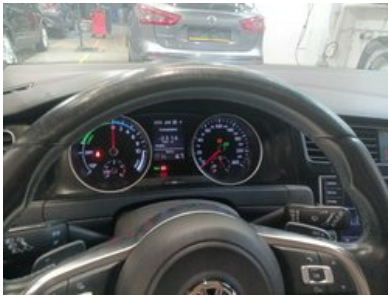
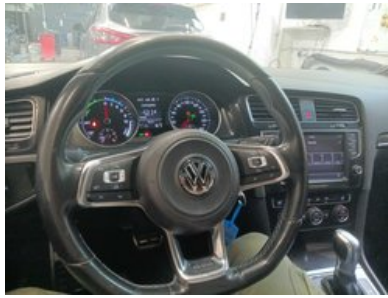
✓ **5. Esiosa:** Rool - Seisukord

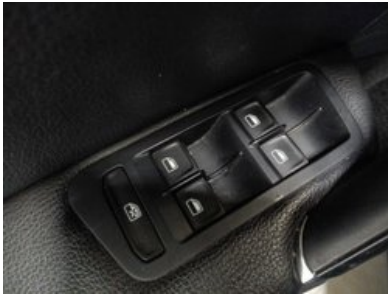
✓ **6. Uksed:** Elektriakende Toimimine - Kõik Aknad

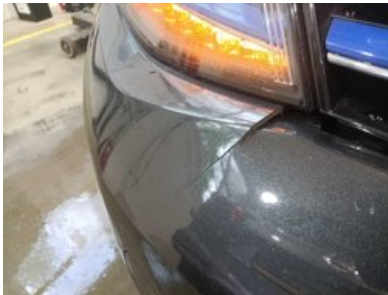
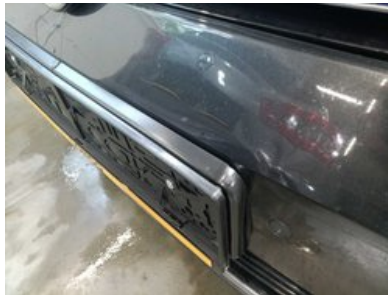
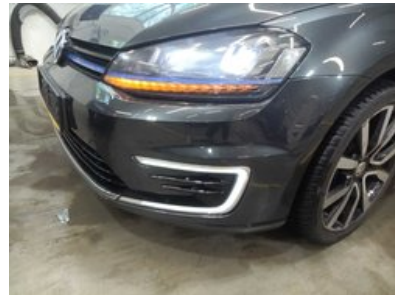
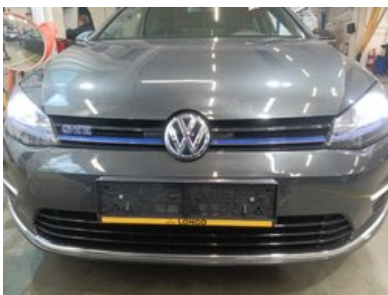
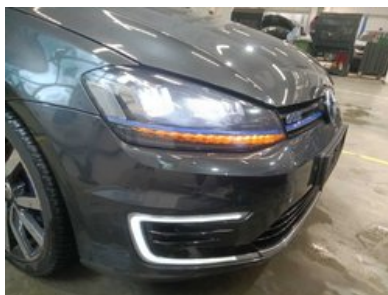
✓ **1. Esiosa:** Esistange - Seisukord ja Joondus

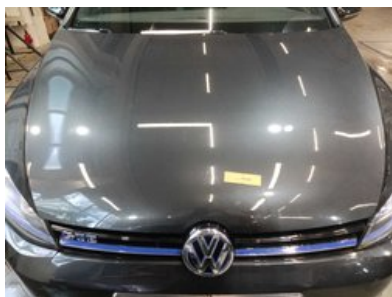
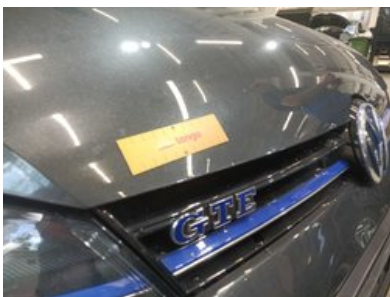
✓ **2. Esiosa:** Kapott - Nähtavad Kahjustused

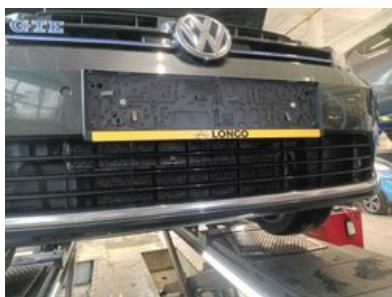
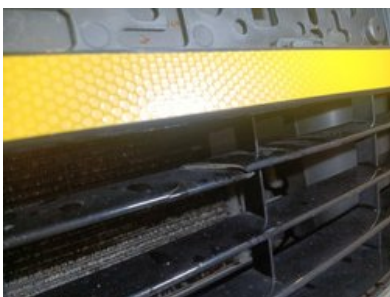
✓ **3. Esiosa:** Esivõre - Seisukord

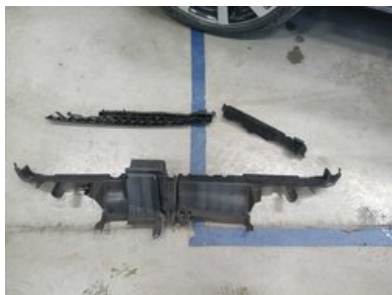
✓ **4. Esiosa:** Esisilla raamistiku Terviklikkus

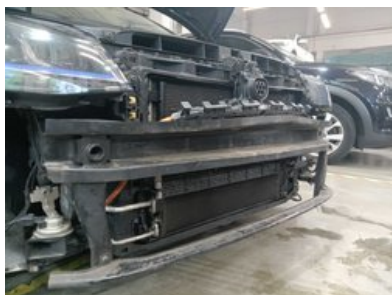
✓ **5. Esiosa:** Esisilla raamistiku Terviklikkus

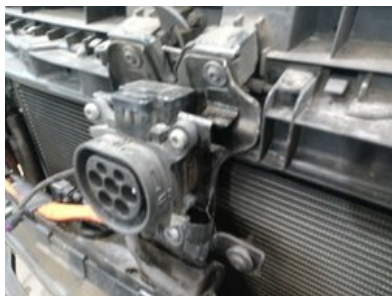
✓ **6. Esiosa:** Esisilla raamistiku Terviklikkus

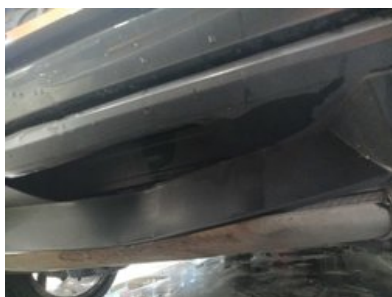
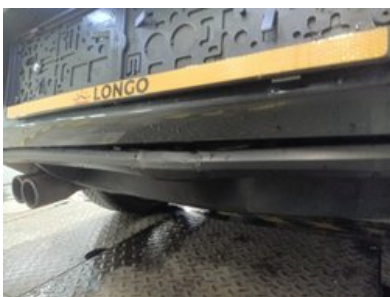
✓ **7. Tagaosa:** Tagumine stange - Seisukord ja joondus

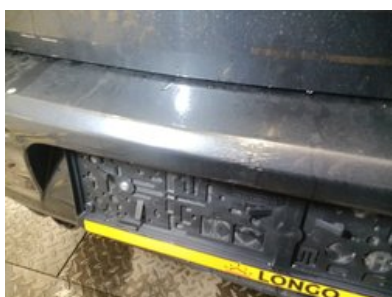
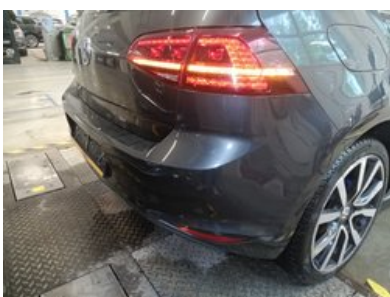
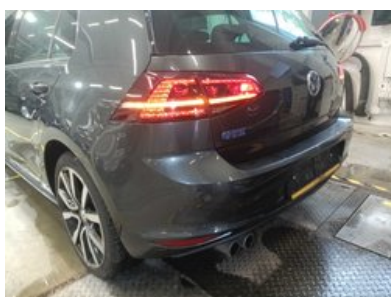
✓ **8. Tagaosa:** Tagumine stange - Seisukord ja joondus

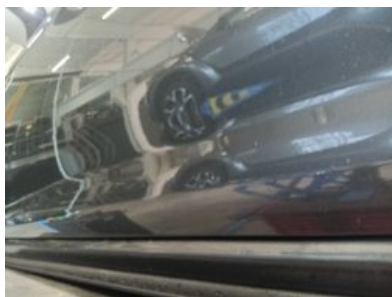
✓ **9. Külg:** Vasak ja Parem Külg - Nähtavad Kahjustused ja Kriimustused

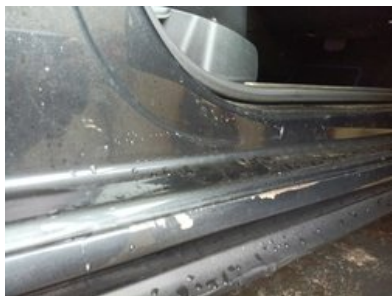
✓ **10. Külg:** Vasak ja Parem Külg - Nähtavad Kahjustused ja Kriimustused

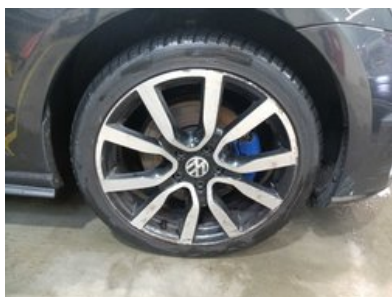
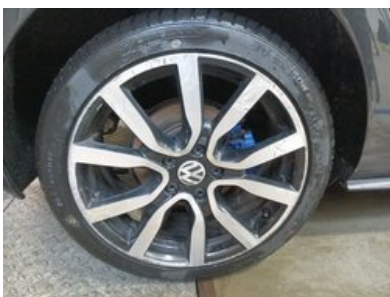
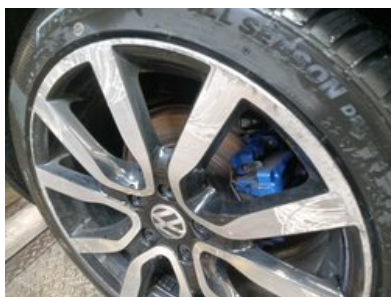
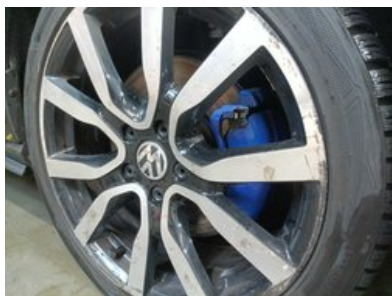
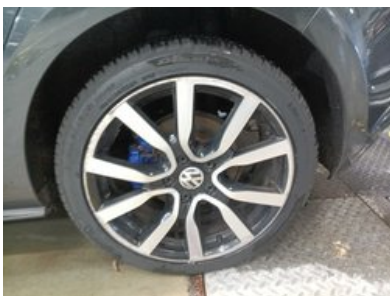
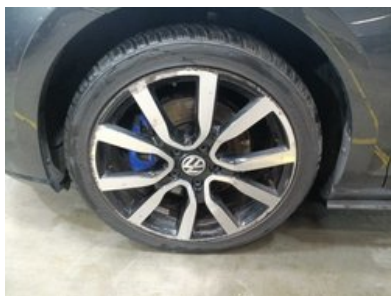
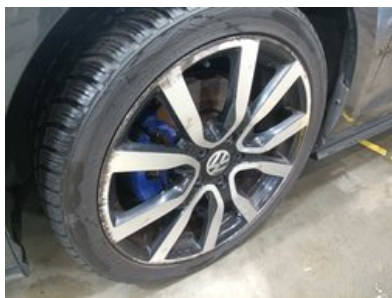
✓ **11. Külg:** Veljed - Seisukord

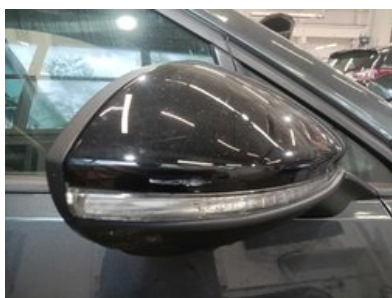
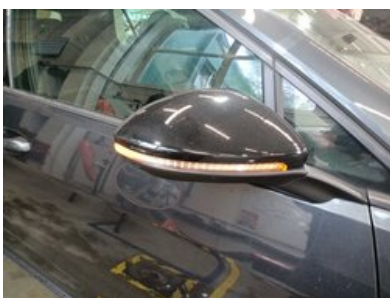
✓ **12. Külg:** Välispeeglid - Peeglite Terviklikkus ja Kinnitamine Auto Külge

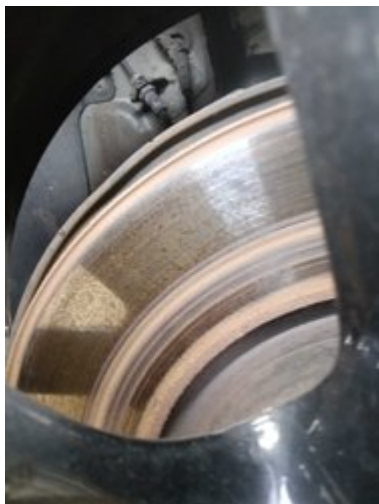
✓ **2. PIDURID:** Esimesed Pidurikettad Mõlemad

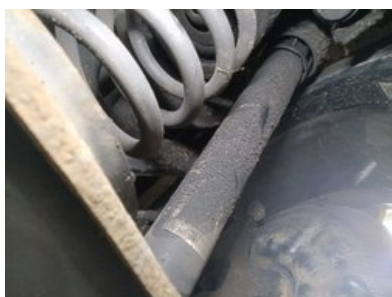
✓ **3. VEDRUSTUS:** Amortisaatorid (Paar)

- ✓ 1. Vaheta Tagaklaasi Kuhjari Varrekaane
- ✓ 2. Amortisaatorid (Paar)
- ✓ 3. Mootoriõli ja Filtri Vahetus
