Diagnostikaaruanne

2021 TOYOTA COROLLA Dynamic

Kontrollitud Longo Shared Service sertifitseeritud diagnostika meeskonna poolt: Eimantas A., Arnas S.

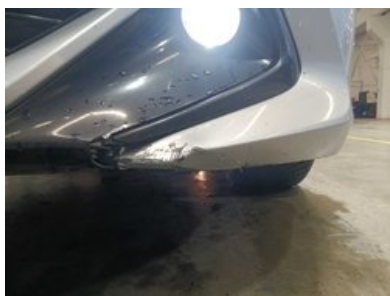
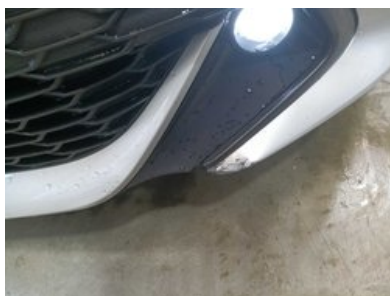
✔ **1. Esiosa:** Esistange - Seisukord ja Joendus

- ✓ 1. Esipõrkekaitse Värvimine
- ✓ 2. Vaheta Põrkekaitse Võred

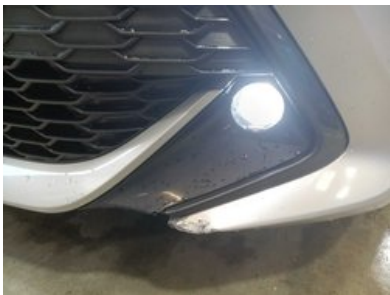
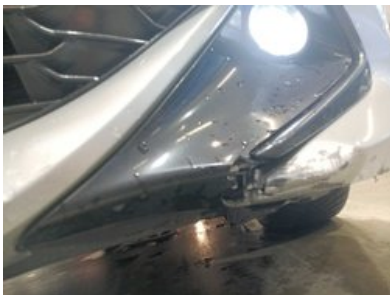
✓ **2. Esiosa:** Esivõre - Seisukord

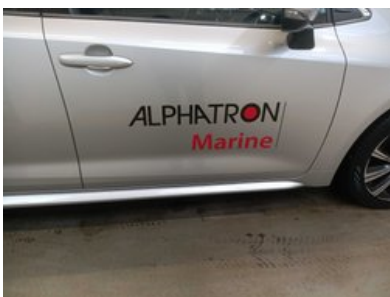
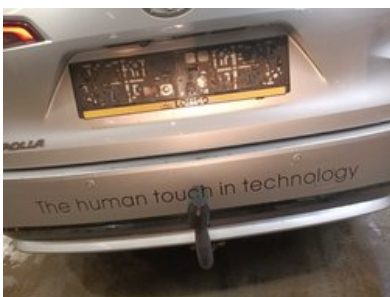
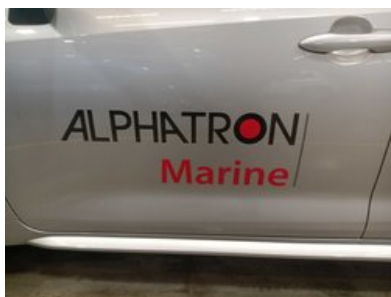
✓ **3. Muu:** Täiendavad Poleerimistööd

- ✓ 1. Kere pesemine
- ✓ 2. Salongi süvapuhasustus ainult hüpoallergeensete puhastusvahendidega
- ✓ 3. Kere poleerimine pärast puhastamist

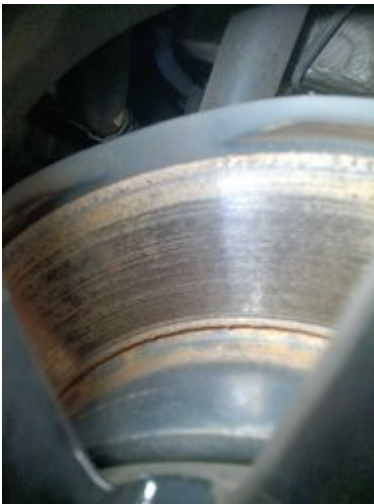
✔ 3. MUU: Tagumised Pidurikettad koos Klotsidega

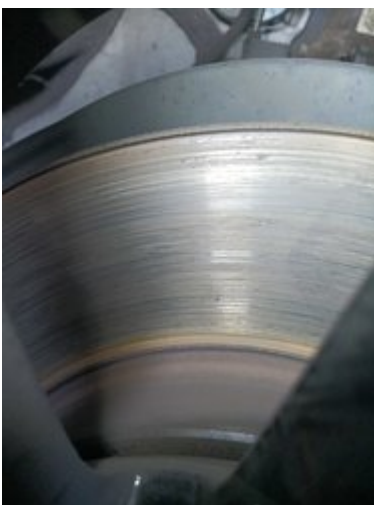
✔ 4. MUU: Esimesed Pidurikettad Koos Klotsidega
