# Diagnostikaaruanne

## 2014 PEUGEOT 308 Première

### Diagnostika üksikasjad

Longo poolt läbi viidud põhjaliku diagnostika käigus, 14 puudust olid tuvastatud sõidukis.

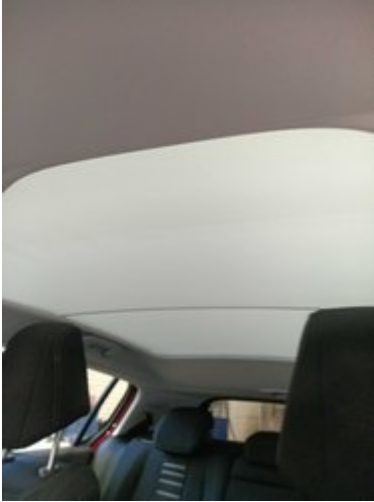
- ✓ **1. Toiming:** Katuse elemendid - Elektrooniline avamine ja seisukord

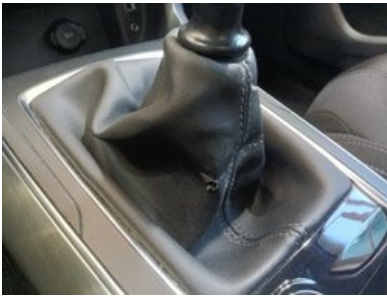
- ✓ **2. Salong:** Käigukang Katik ja Käigukang Nupp - Seisukord

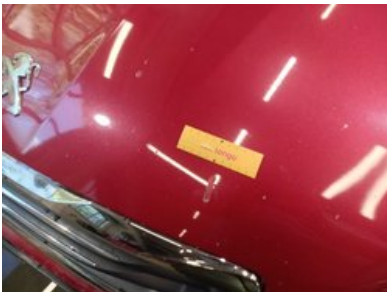
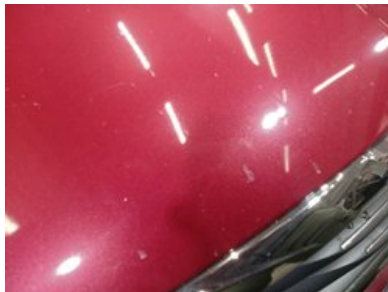
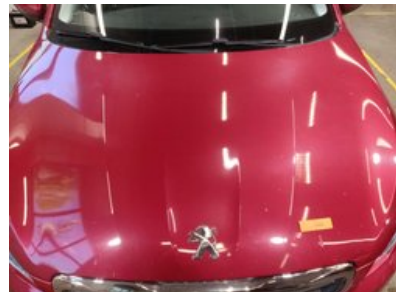
- ✓ **1. Esiosa:** Kapott - Nähtavad Kahjustused

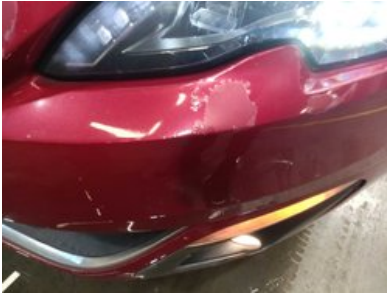
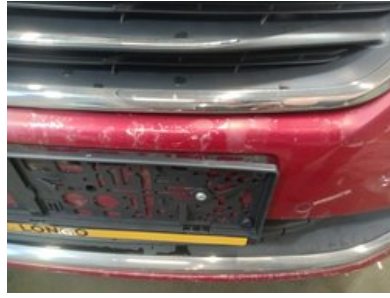
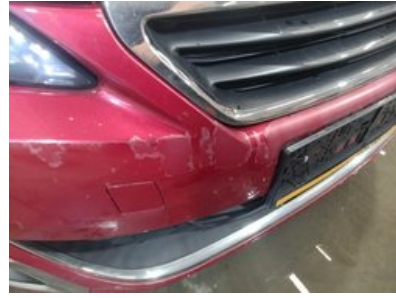
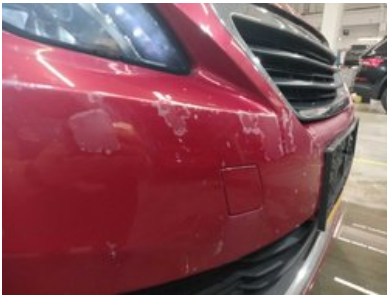
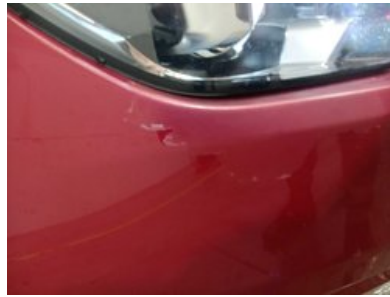
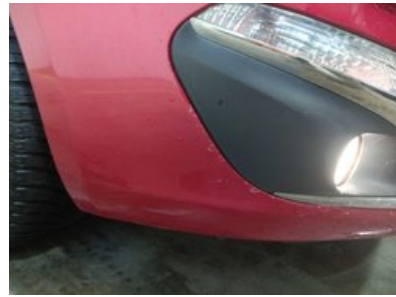
✓ **2. Esiosa:** Esistange - Seisukord ja Joondus

- ✓ 1. Esipõrkekaitse Värvimine
- ✓ 2. Vaheta Põrkekaitse Võred

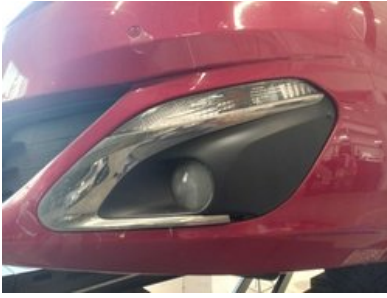
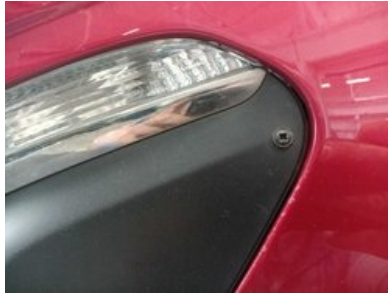
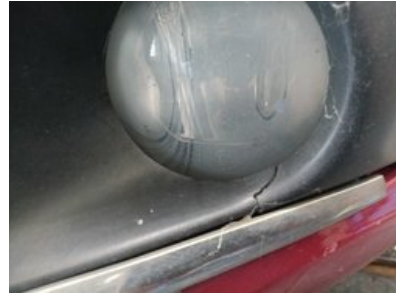
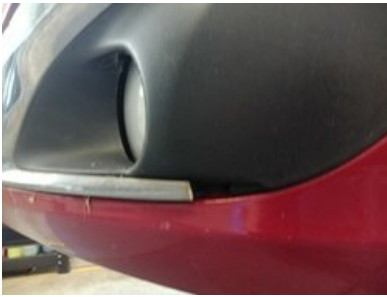
✓ **3. Esiosa:** Esivõre - Seisukord

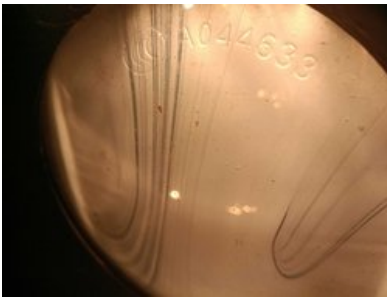
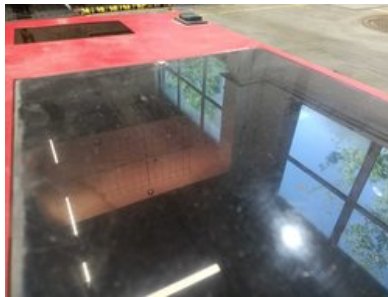
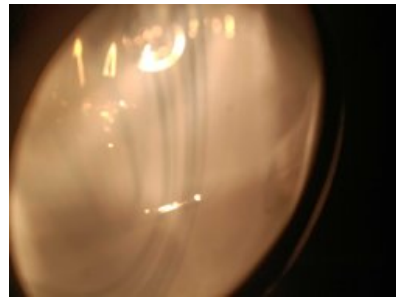
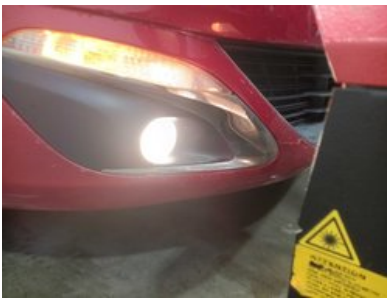
✓ **4. Tuled:** Esituled (Päevatuled, Kaugtuled, Udu, Suunatud) - Põhiline Toimimine, Kahjustused ja Värv

- ✓ 1. Vaheta Esimised Udutuled
- ✓ 2. Esitulede Reguleerimine

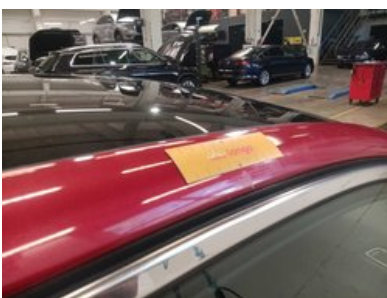
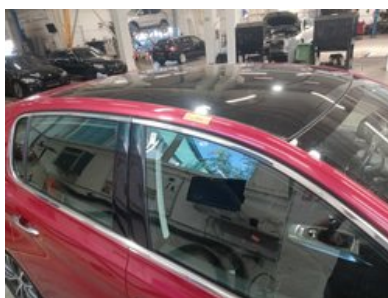
✓ **5. Külg:** Vasak ja Parem Külg - Nähtavad Kahjustused ja Kriimustused

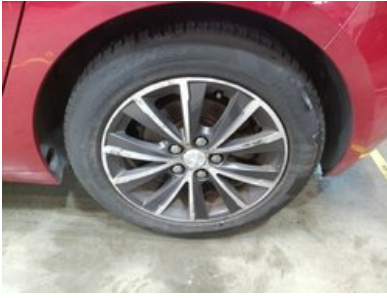
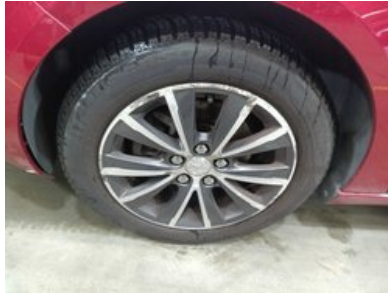
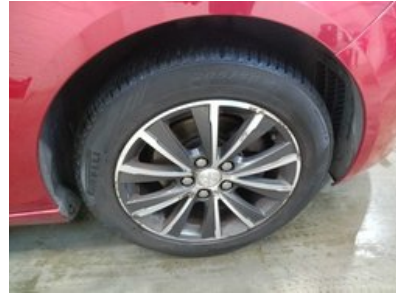
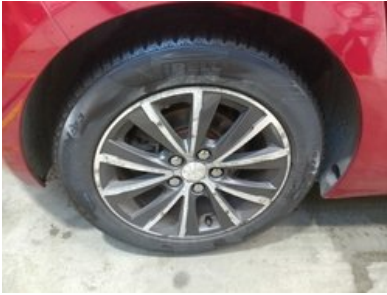
✓ **6. Külg:** Veljed - Seisukord

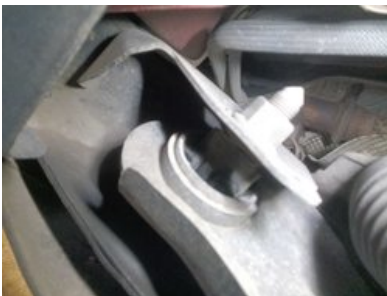
✓ **2. VEDRUSTUS:** Vedrustuse Alumine Õlg Tagumine Mõlemad

- ✓ 1. Mootoriõli ja Filtri Vahetus
- ✓ 2. Lambda Andur - Eesmine
- ✓ 3. Vedrustuse Alumine Völl, Tagumine (Mõlemad)
- ✓ 4. Lisaseadmete rihm
- ✓ 5. Sisselaskeloa/Klapikaas ja Tihend

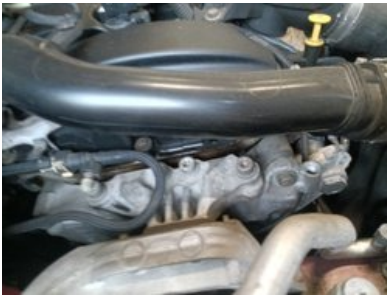
✓ **3. MOOTOR:** Kammelvälli KlapiKate ja Tihend

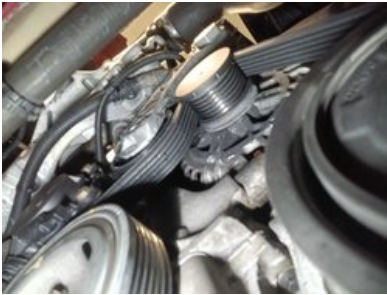
✓ **4. MOOTOR:** Lisaseadmete Ajamvöö

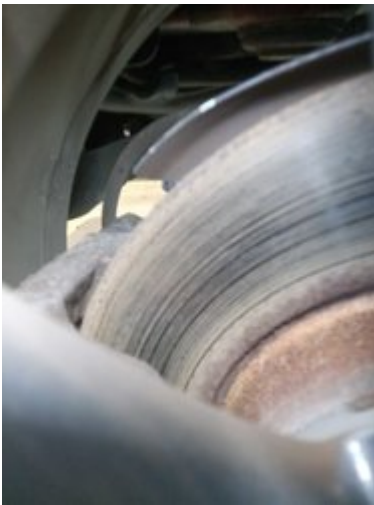
✓ **5. PIDURID:** Tagumine Piduriketask (Mõlemad) - Piduriklotsid Eemaldatud
