# Diagnostikaaruanne

## 2021 TOYOTA COROLLA Dynamic

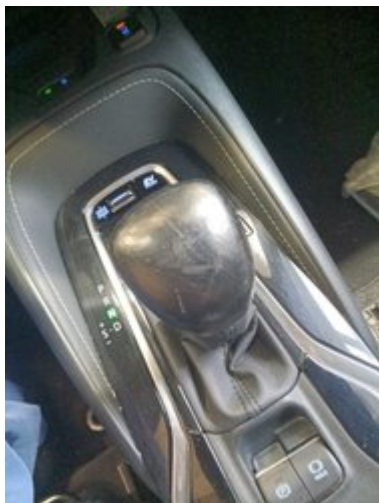
### ✓ 1. Salong: Käigukang Katik ja Käigukang Nupp - Seisukord

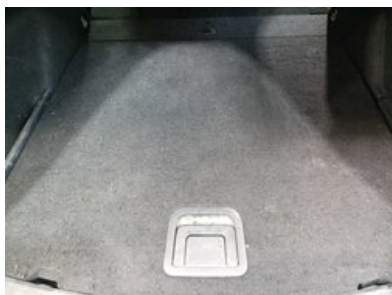
### ✓ 2. Salong: Vaibad - Seisukord

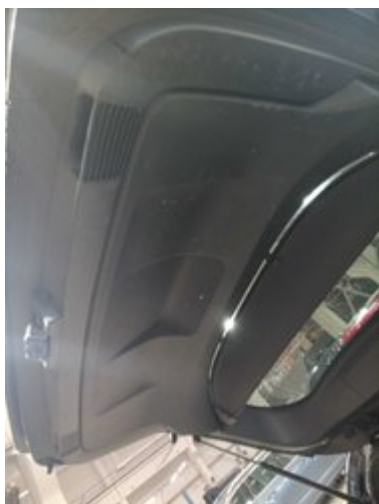
### ✓ 3. Salong: Katted ja liistud - Seisukord

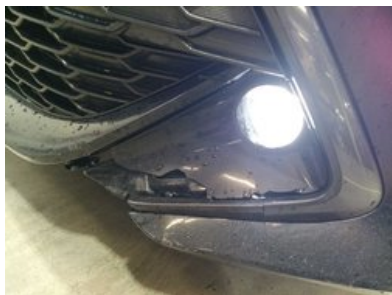
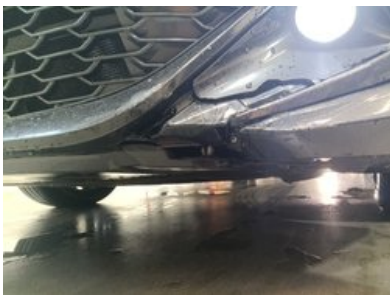
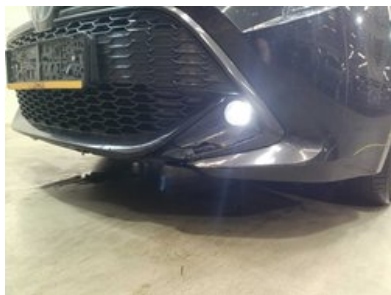
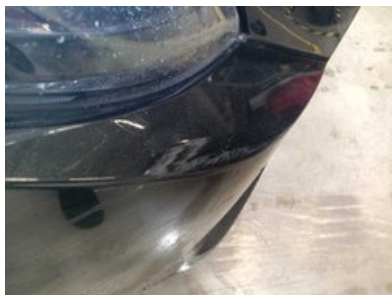
### ✓ 1. Esiosa: Esistange - Seisukord ja Joondus

- ✓ 1. Esipõrkekaitse Värvimine

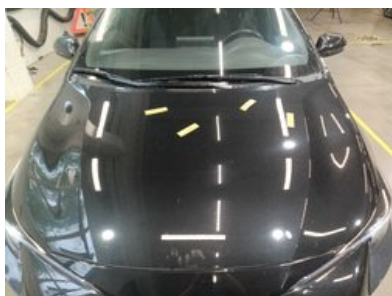
### ✓ 2. Esiosa: Kapott - Nähtavad Kahjustused

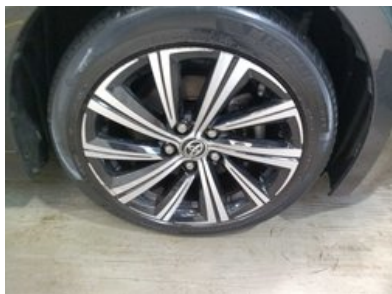
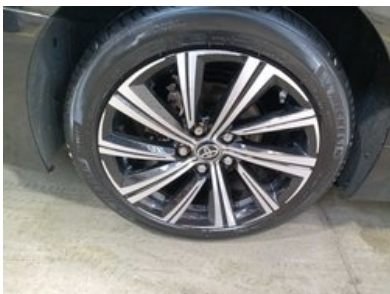
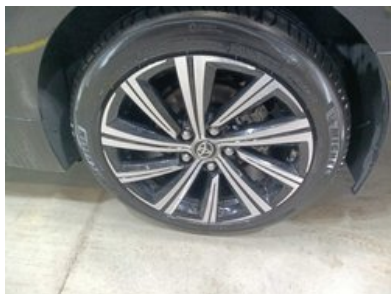
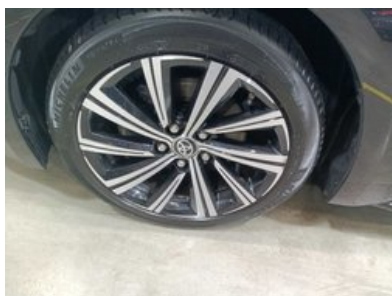
### ✓ 3. Külg: Veljed - Seisukord

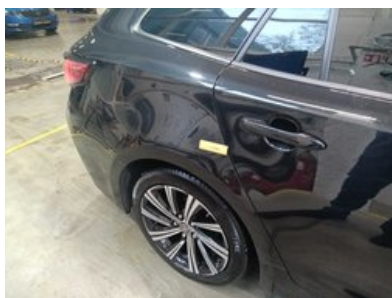
✓ **4. Külg:** Vasak ja Parem Külg - Nähtavad Kahjustused ja Kriimustused

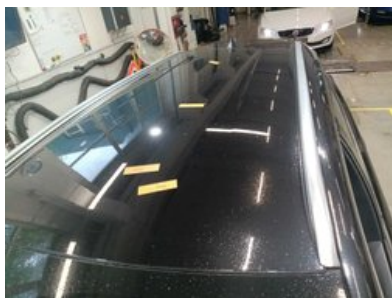
✓ **5. Muu:** Katus - Nähtavad kahjustused (nt rahekahjustused)

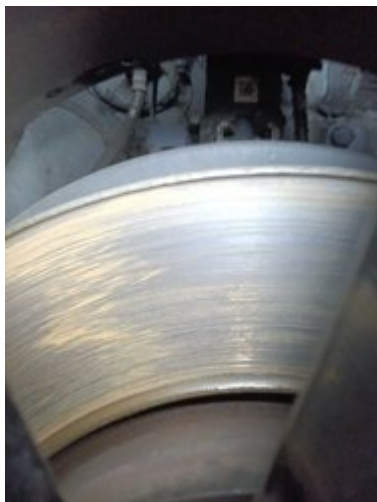
✓ **2. PIDURID:** Esimesed Pidurikettad Mõlemad
