# Diagnostikaaruanne

## 2014 BMW 535 High Executive

### Tuvastatud puuduste kokkuvõte

Longo poolt läbi viidud põhjaliku diagnostika käigus, 16 puudust olid tuvastatud sõidukis.

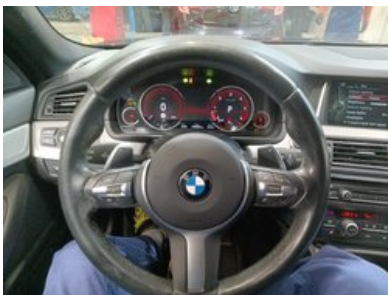
#### ✔ 1. Esiosa: Rool - Seisukord

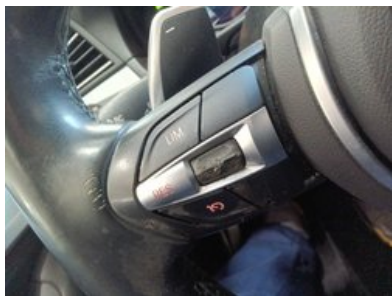
✓ **2. Esiosa:** Rool - Juhtseadmete/Nuppude Töö

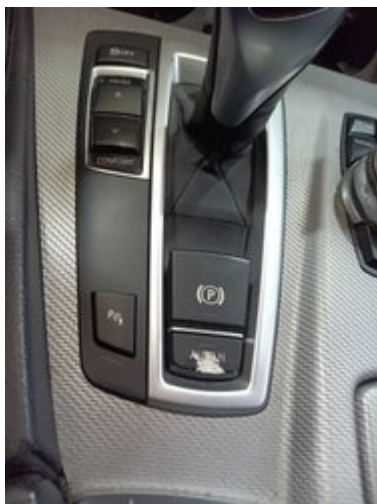
✓ **3. Salong:** Käigukang Katik ja Käigukang Nupp - Seisukord

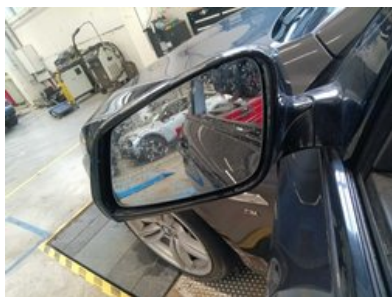
✓ **4. Uksed:** Välised Küljepeeglid - Elektrooniline Juhtimine, Kokkuklappimine ja Reguleerimine

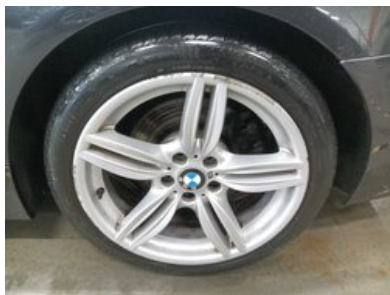
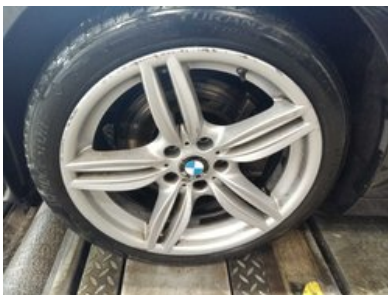
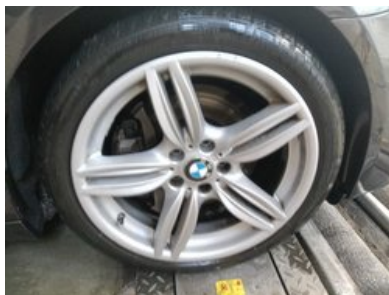
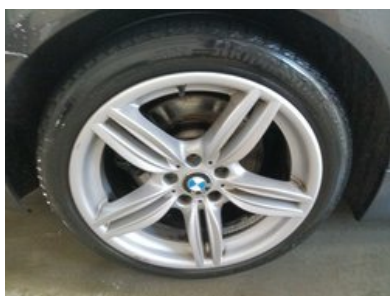
### ✓ 1. Külg: Veljed - Seisukord

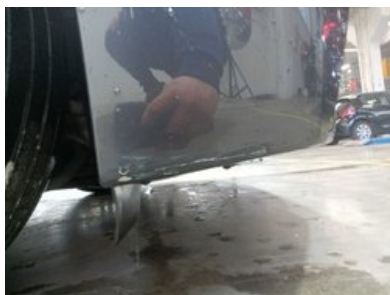
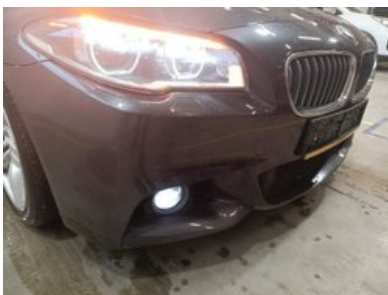
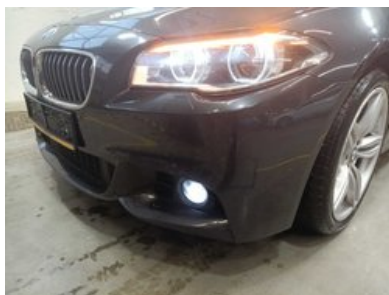
### ✓ 2. Esiosa: Esistange - Seisukord ja Joondus

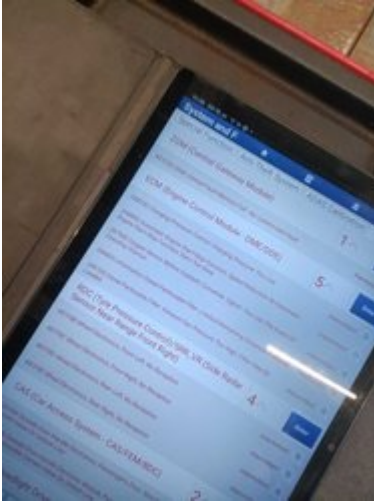
## ✓ 1. HEITGAASISÜSTEEM: Diisli Tahkete Osakeste Filter

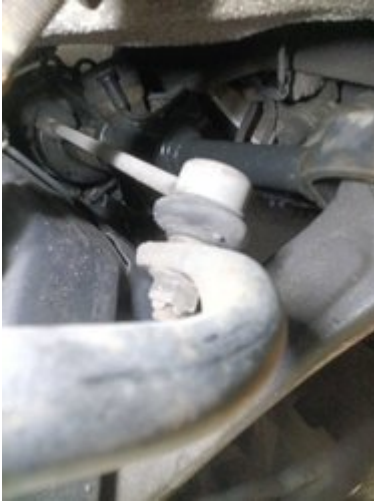
✔ **2. VEDRUSTUS:** Stabilisaatori Välimine Varras, Mõlemad Pooled

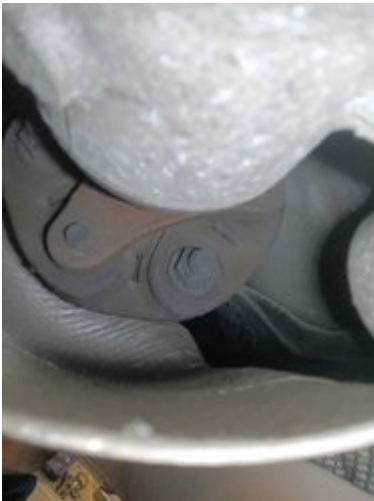
✔ **3. LÖPPHAMMASTIK, VÖLL JA TELJED:** Propshaft CV joint

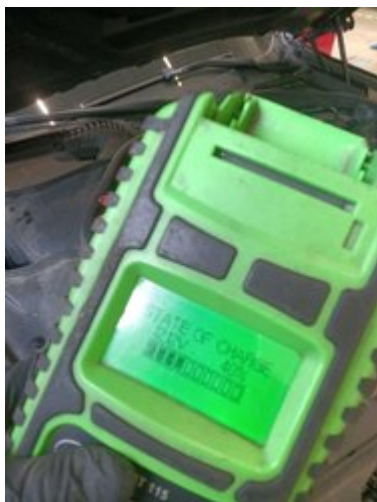
✓ **5. MUU:** Laadida Akut

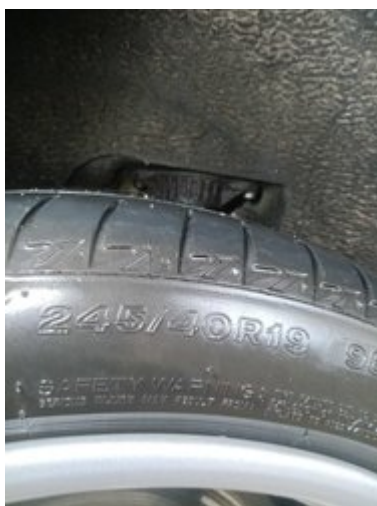
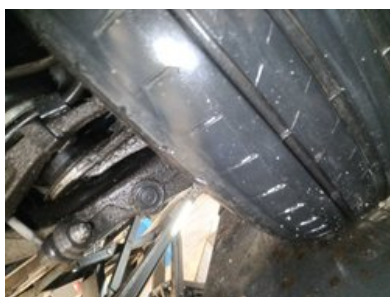
✓ **6. MUU:** Vahetada Rehve

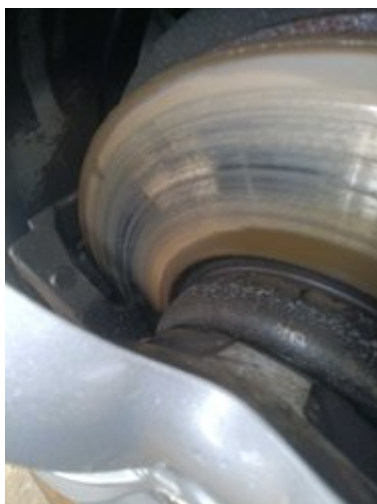
✓ **7. PIDURID:** Esimesed Piduriketasd Mõlemad (Klotsid Eemaldatud)

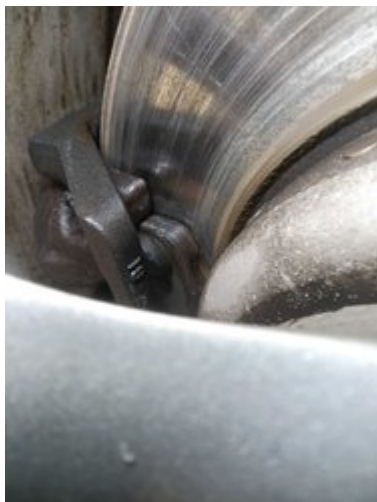
✓ **8. PIDURID:** Tagumised Piduriklotsid (Kõik)
