# Diagnostikaaruanne

## 2021 PEUGEOT 508 Allure

### Diagnostika üksikasjad

### Tuvastatud puuduste kokkuvõte

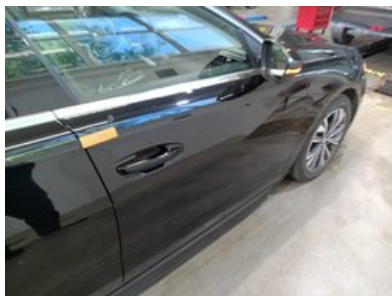
✓ **3. Külg:** Vasak ja Parem Külg - Nähtavad Kahjustused ja Kriimustused

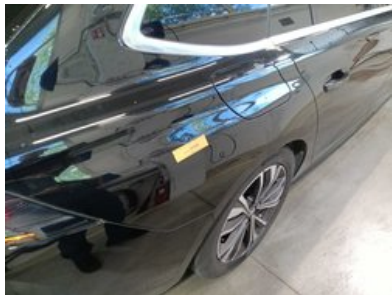
✓ **4. Külg:** Vasak ja Parem Külg - Nähtavad Kahjustused ja Kriimustused

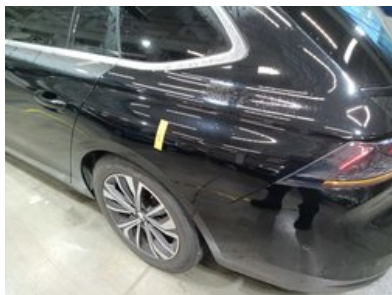
✓ **5. Külg:** Vasak ja Parem Külg - Nähtavad Kahjustused ja Kriimustused
