# Diagnostikaaruanne

## 2019 RENAULT CAPTUR Intense

### Diagnostika üksikasjad

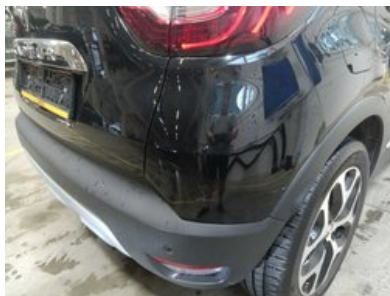
✓ **2. Tagaosa:** Tagumine stange - Seisukord ja joondus

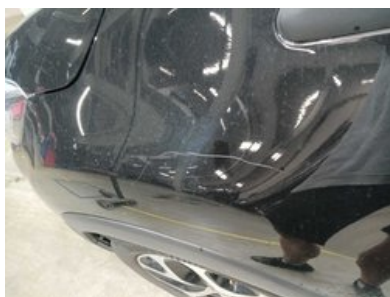
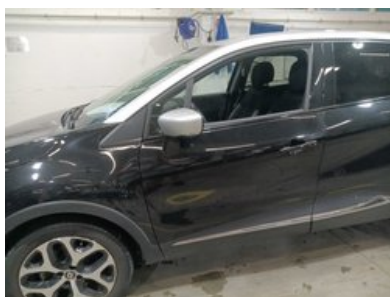
✓ **3. Muu:** Täiendavad Poleerimistööd

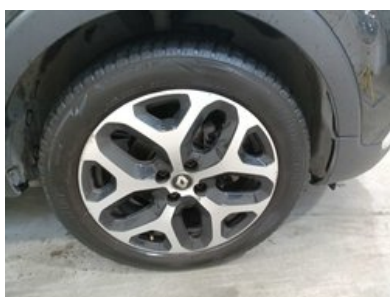
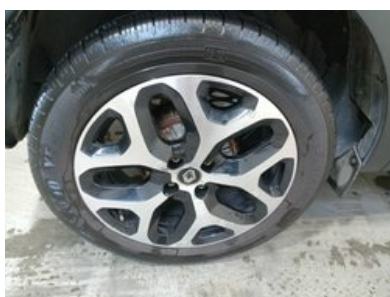
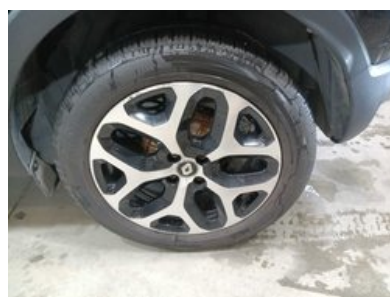
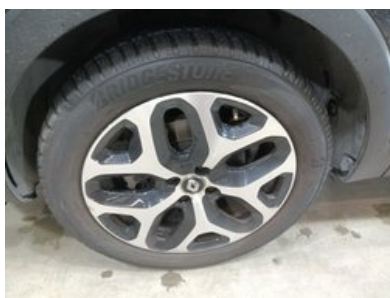
✓ **4. Külg:** Veljed - Seisukord

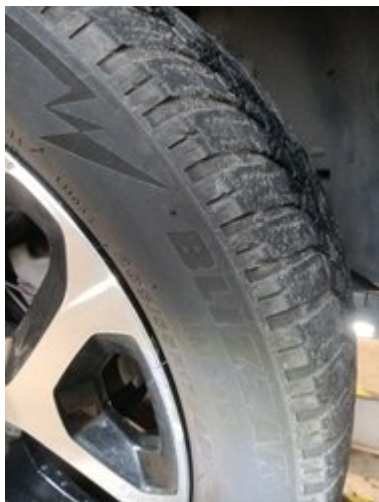
### ✓ 3. MUU: Vahetada Rehve

- ✓ 1. Mootoriõli ja Filtri Vahetus
- ✓ 2. Vahetada Rehve
- ✓ 3. Laadida Akut

- 1. Õlifilter (OP643/5)
- 2. Mootoriõli 5.4L
- 3. Tyre AUSTONE 205/55R17 SP701 Summer (AS000224)
- 4. Õli Äravoolu Kork (8030049)

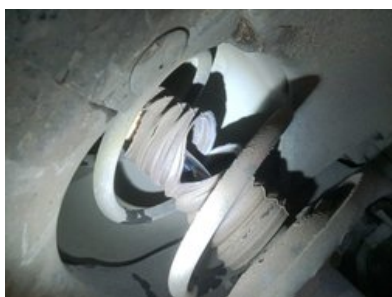
### ✓ 4. VEDRUSTUS: Amortisaatori posti komplekt (mõlemad)
