# Diagnostikaaruanne

## 2021 BMW 318 MHEV Advantage

# Ettevalmistus- ja remondiaruanne

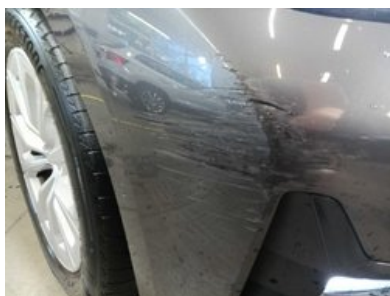
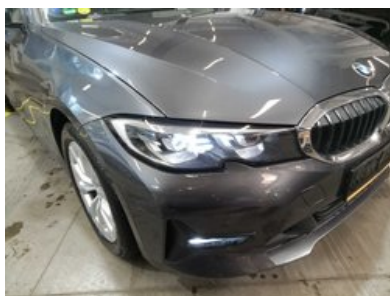
✓ 1. Esiosa: Esistange - Seisukord ja Joondus

- ✓ 1. Esipõrkekaitse Värvimine
