# Diagnostikaaruanne

## 2016 VOLVO XC60 Summum

Läbisõit lõpetamise kuupäeval: 242 354 km

Longo poolt läbi viidud põhjaliku diagnostika käigus, 15 puudust olid tuvastatud sõidukis.

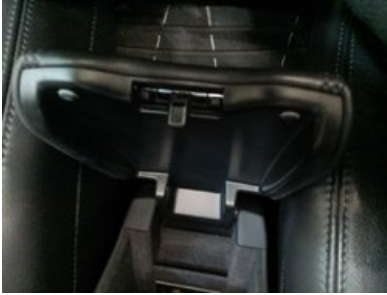
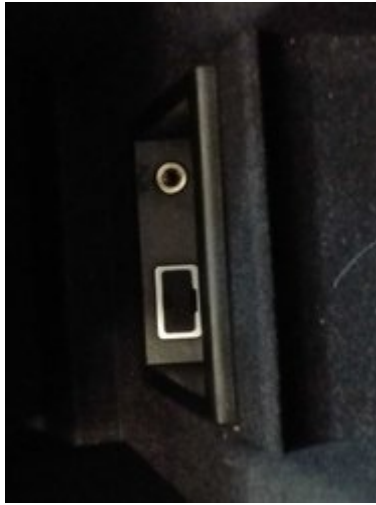
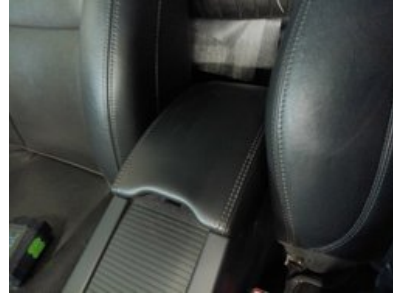
### ✓ 1. Salong: Käetugi - Toimimine ja Seisukord

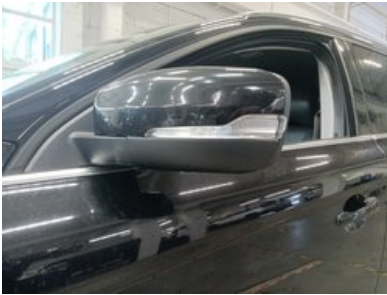
### ✓ 1. Tuled: Auto Küljetuled - Toimimine, Kahjustused ja Värv

- ✓ 1. Vaheta Tuled Auto Küljel

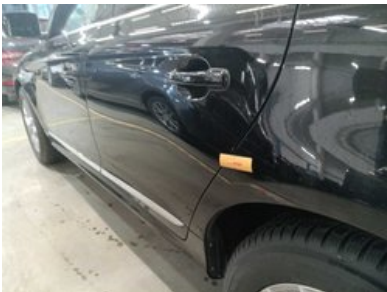
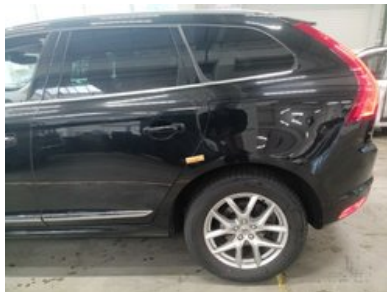
### ✓ 2. Külg: Vasak ja Parem Külg - Nähtavad Kahjustused ja Kriimustused

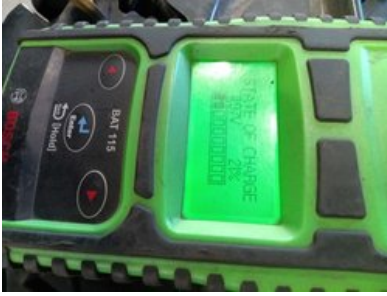
- ✓ **1. MUU:** Laadida Akut

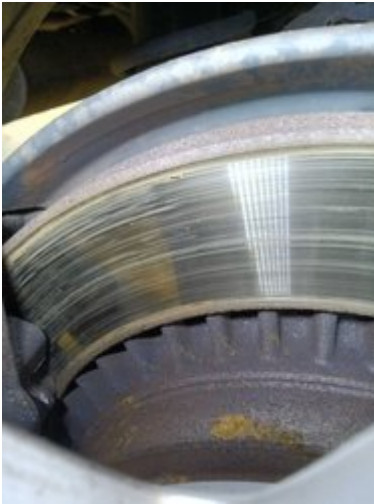
- ✓ **4. PIDURID:** Tagumine Piduri Ketas (Mõlemad)

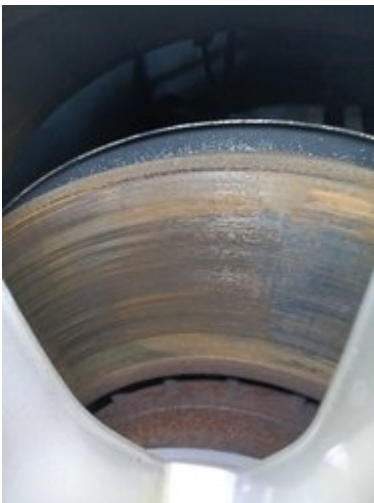
- 
- ✓ **5. PIDURID:** Esimesed Pidurikettad Mõlemad

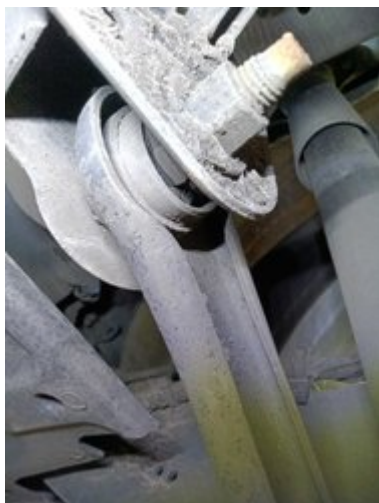
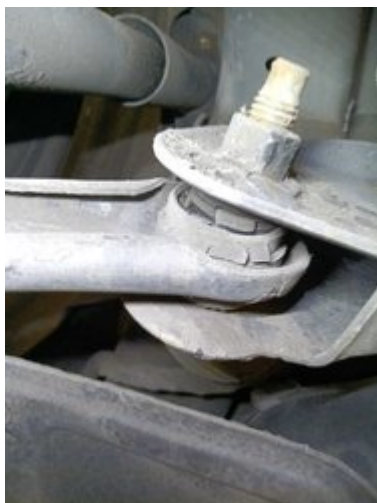
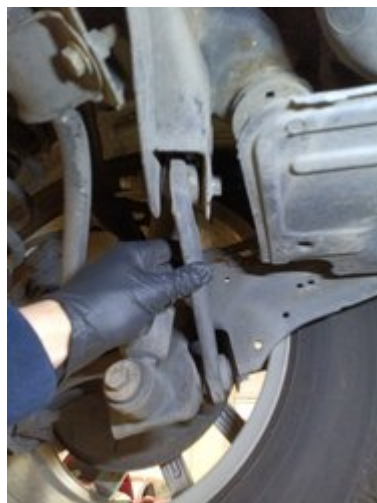
✓ **8. VEDRUSTUS:** Vedrustuse Alumine Õlg Mõlemad

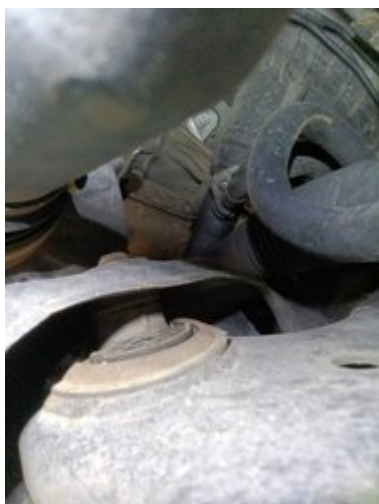
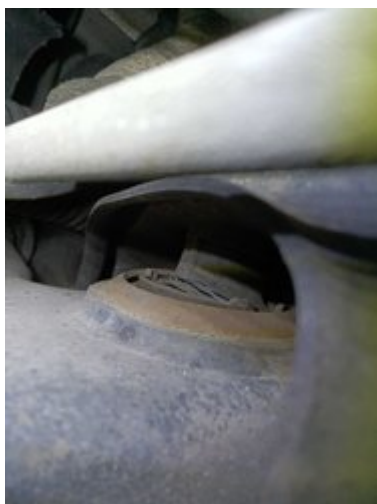
✓ **9. VEDRUSTUS:** Vedrustuse Alumise Õla Eesmine Puks

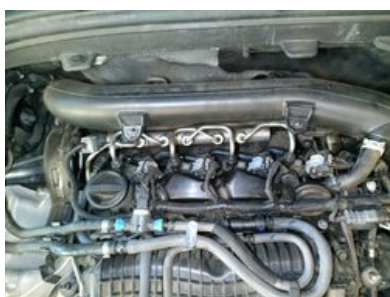
✓ **10. MOOTOR:** Kammelvälli Klapiate ja Tihend

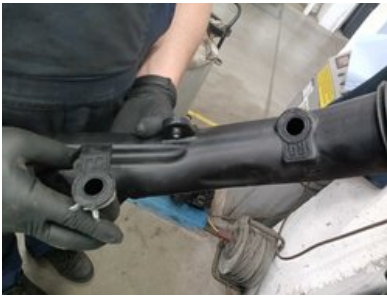
✓ **11. MOOTOR:** Õhuvoolik
