# Diagnostikaaruanne

## 2021 HYUNDAI TUCSON Trend

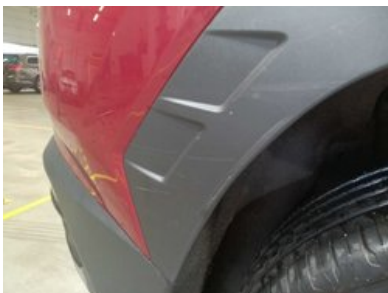
- ✓ 1. Külg: Vasak ja Parem Külg - Nähtavad Kahjustused ja Kriimustused
