# Diagnostikaaruanne

## 2018 SKODA OCTAVIA Ambition

### Diagnostika üksikasjad

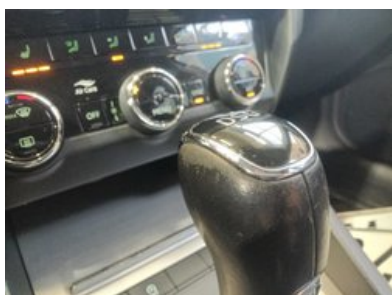
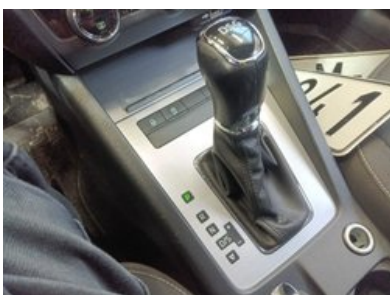
### ✓ 2. Salong: Käigukang Katik ja Käigukang Nupp - Seisukord

- ✓ 1. Alumine Mootorikaitse
- ✓ 2. Lisaseadmete rihm
- ✓ 3. Laadida Akut
- ✓ 4. Käiguvahetuse Valija

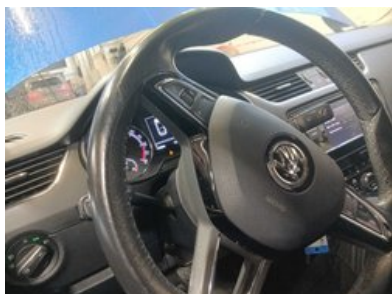
### ✓ 3. Esiosa: Rool - Seisukord

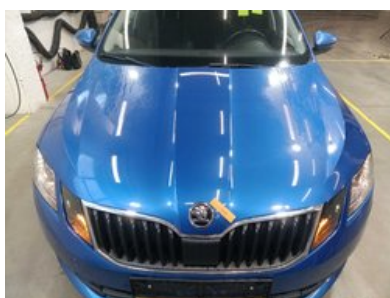
✓ **1. Esiosa:** Kapott - Nähtavad Kahjustused

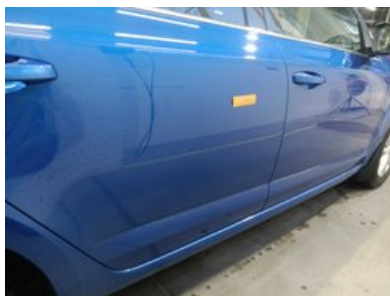
✓ **4. Külg:** Vasak ja Parem Külg - Nähtavad Kahjustused ja Kriimustused

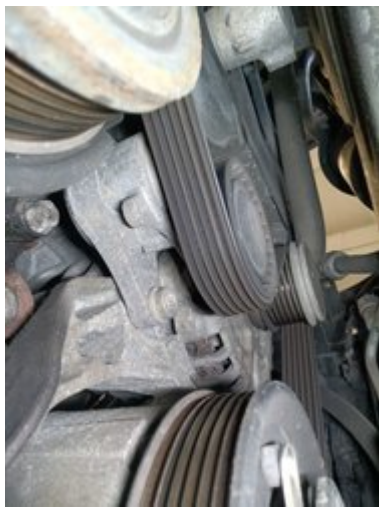
✓ **4. MOOTOR:** Lisaseadmete Ajamvöö
