# Diagnostikaaruanne

## 2018 MERCEDES BENZ E220 AMG

### Diagnostika üksikasjad

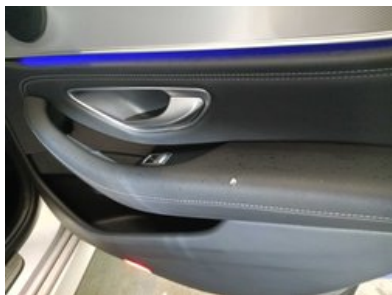
### ✓ 1. Uksed: Katted ja liistud - Seisukord

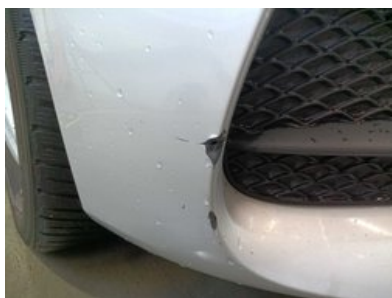
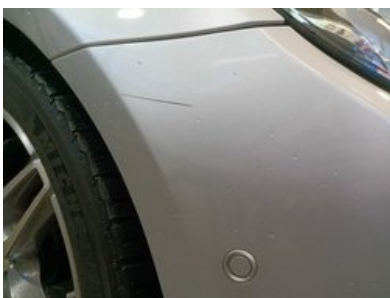
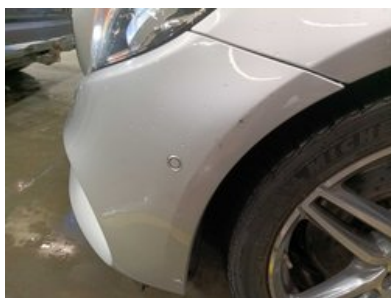
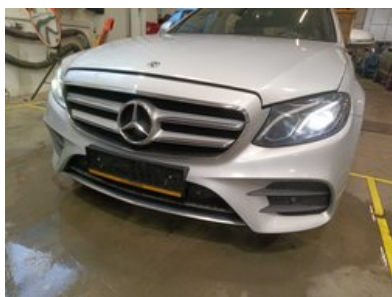
### ✓ 1. Esiosa: Esistange - Seisukord ja Joondus

- ✓ 1. Esipõrkekaitse Värvimine

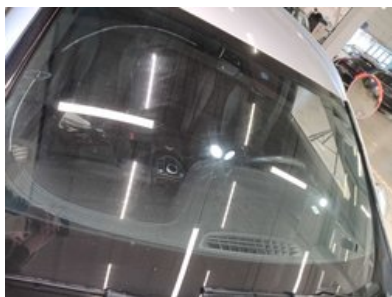
### ✓ 2. Esiosa: Esiklaasi terviklikkus - puuduvad tehnöölevaatust välistavad kahjustused

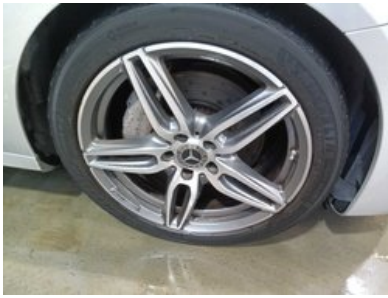
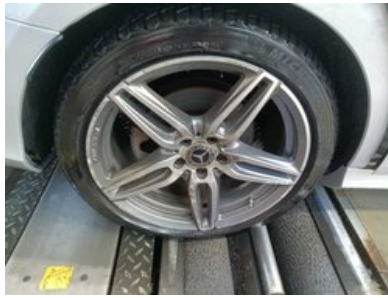
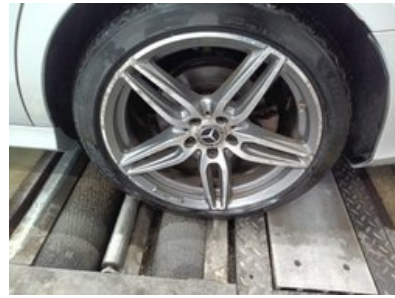
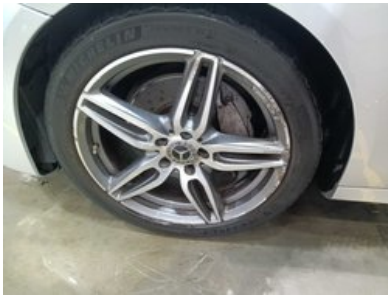
✓ **3. Külg:** Veljed - Seisukord

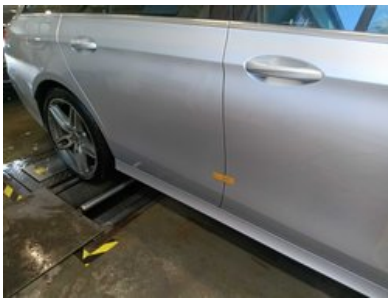
✓ **4. Külg:** Vasak ja Parem Külg - Nähtavad Kahjustused ja Kriimustused

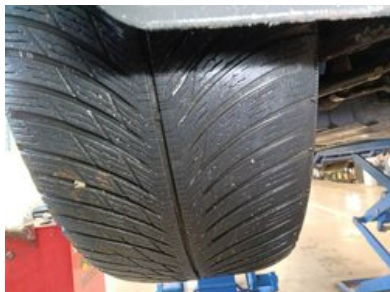
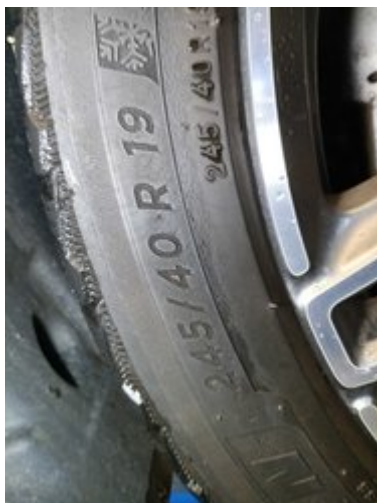
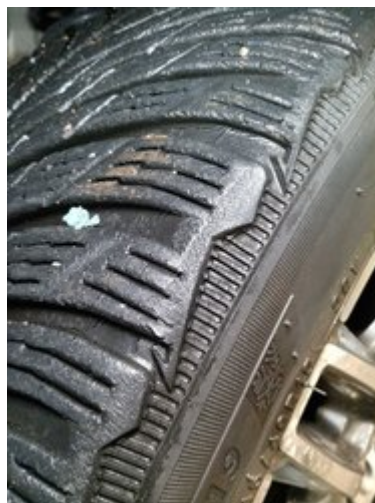
✓ **2. MUU:** Vahetada Rehve

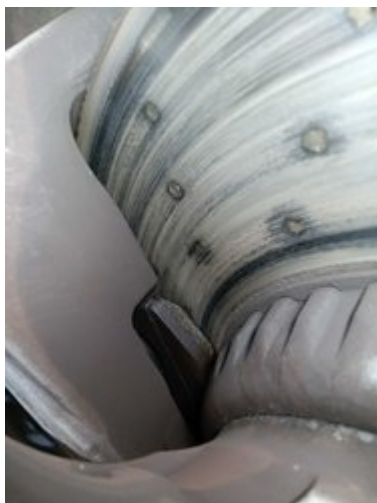
✓ **4. PIDURID:** Esimesed Pidurikettad Mõlemad

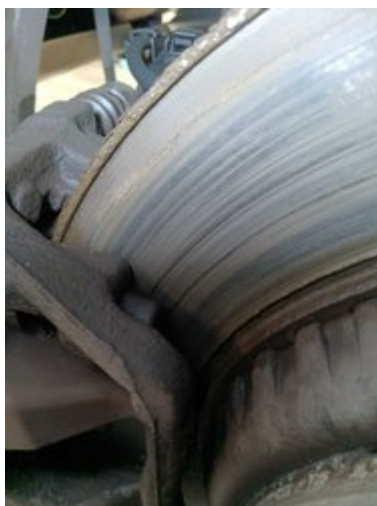
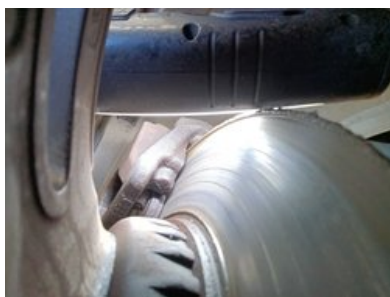
✓ **5. PIDURID:** Tagumine Piduri Ketas (Mõlemad)

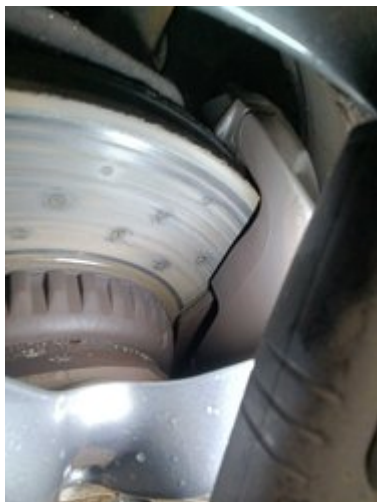
✓ **6. PIDURID:** Esimesed Piduriklotsid (Kõik)

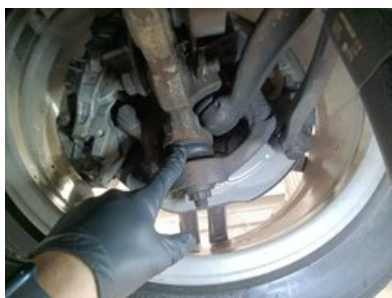
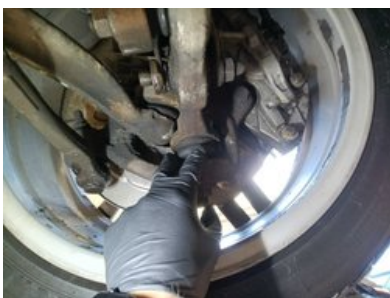
✓ **7. VEDRUSTUS:** Kuuliiges Mõlemad Pooled

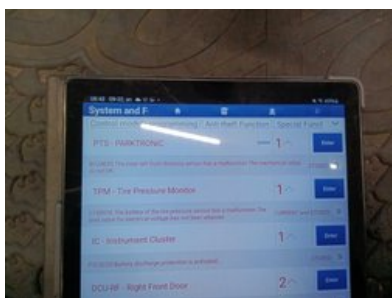
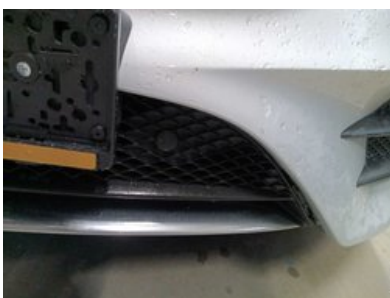
✓ **8. ÜLDINE ELEKTER:** Sisemine Vasak Parkimisandur
