# Diagnostikaaruanne

## 2015 VOLKSWAGEN GOLF 7 GTE

Longo poolt läbi viidud põhjaliku diagnostika käigus, 13 puudust olid tuvastatud sõidukis.

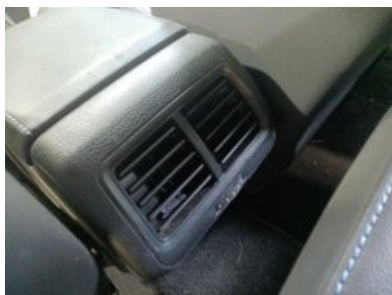
### ✓ 2. Salong: Katted ja liistud - Seisukord

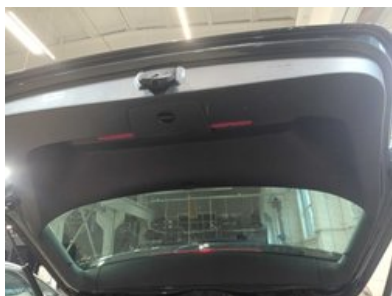
### ✓ 3. Salong: Katted ja liistud - Seisukord

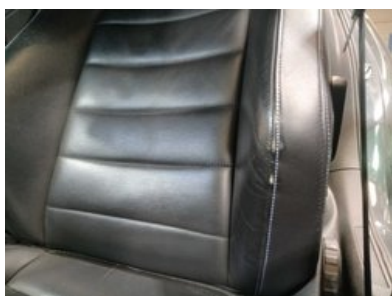
### ✓ 4. Istmed: Kõik Istmed - Seisukord

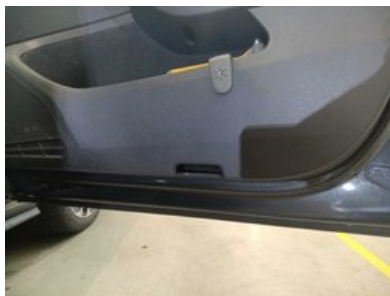
✓ **5. Uksed:** Katted ja liistud - Seisukord

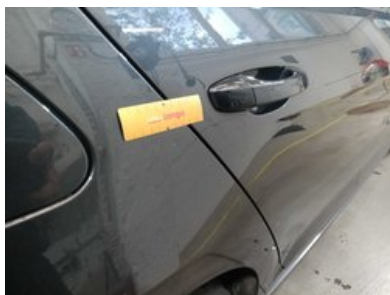
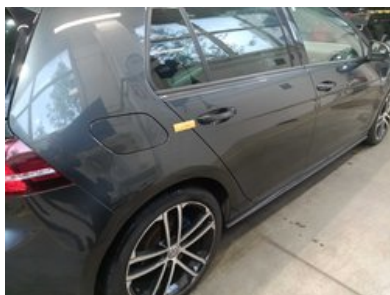
✓ **1. Külg:** Vasak ja Parem Külg - Nähtavad Kahjustused ja Kriimustused

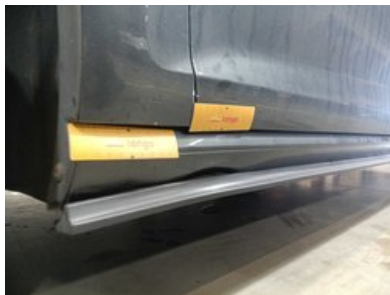
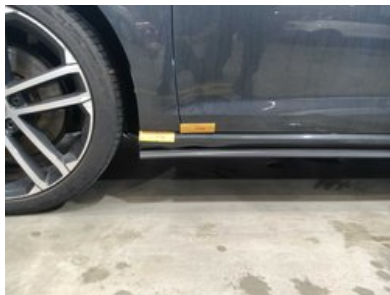
✓ **2. Külg:** Vasak ja Parem Külg - Nähtavad Kahjustused ja Kriimustused

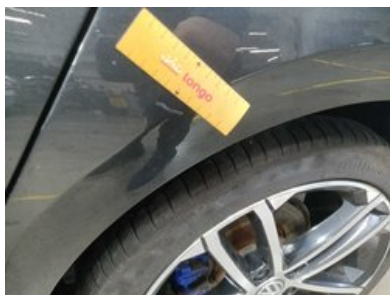
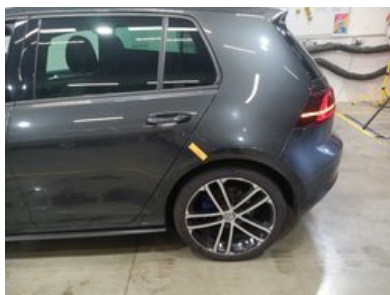
✓ **3. Külg:** Vasak ja Parem Külg - Nähtavad Kahjustused ja Kriimustused

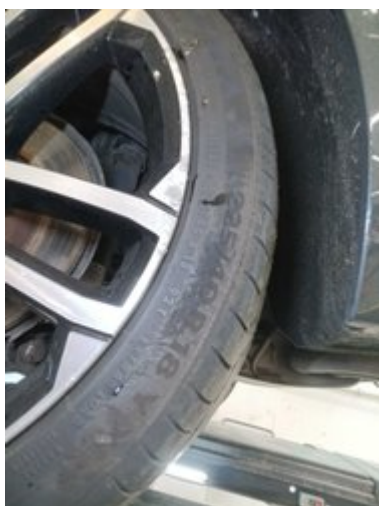
### ✓ 2. MUU: Vahetada Rehve
