# Diagnostikaaruanne

## 2013 OPEL MERIVA Cosmo

# Ettevalmistus- ja remondiaruanne

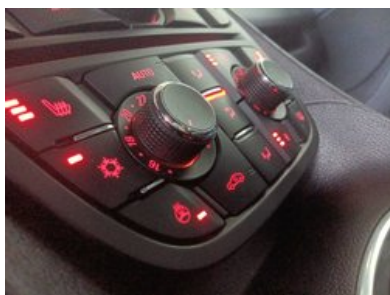
#### ✔ 1. Toiming: Küttesüsteem - Toimimine

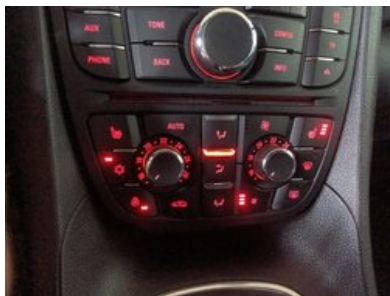
✓ **2. Toiming:** Istmesoendused - Toimimine (Juht ja kaassõitja)

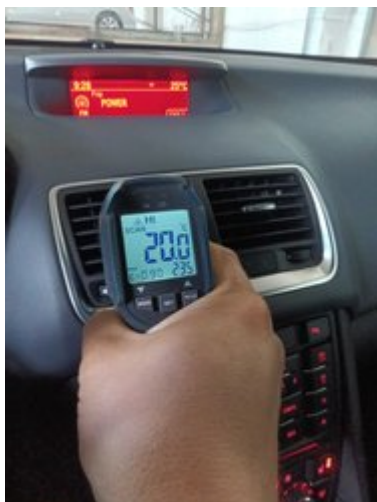
✓ **3. Toiming:** Kliimaseade - Toimimine

- ✓ 1. AC Täitmine

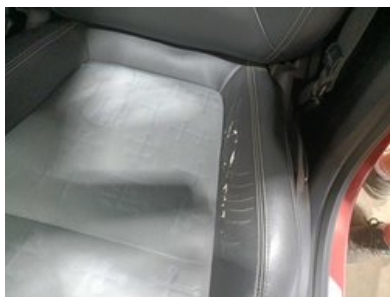
✓ **4. Istmed:** Kõik Istmed - Seisukord

- ✓ 1. Vaheta Istme Külplastik
- ✓ 2. Õmble Eesmine Iste

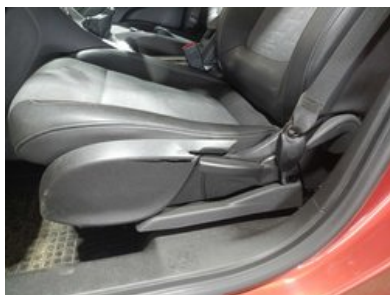
✓ **5. Istmed:** Kõik Istmed - Seisukord

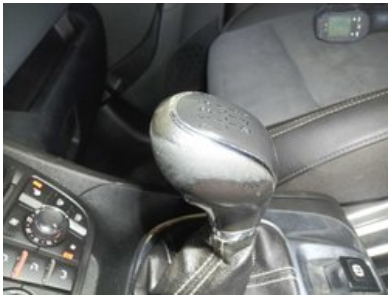
✓ **6. Salong:** Käigukang Katik ja Käigukang Nupp - Seisukord

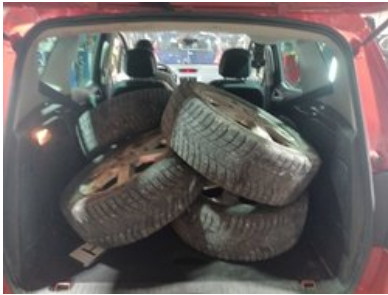
✓ **7. Salong:** Pagasiruumi kate - Toimimine ja seisukord

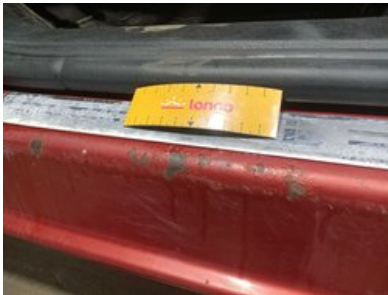
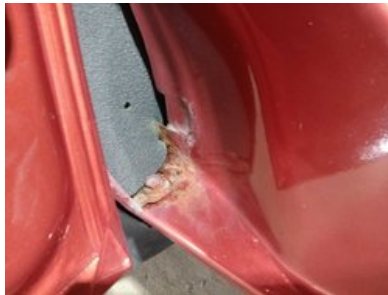
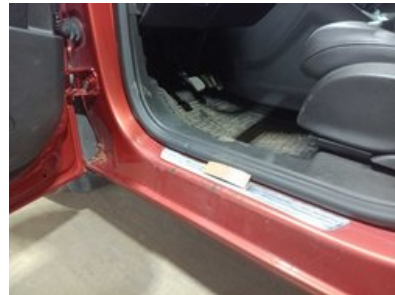
✓ **1. Külg:** Vasak ja Parem Külg - Nähtavad Kahjustused ja Kriimustused

- ✓ 1. Värv Lävi
- ✓ 2. Paigaldada Nurgad

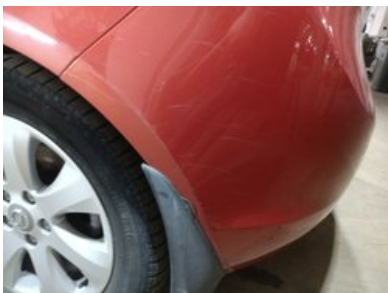
✓ **2. Tagaosa:** Tagumine stange - Seisukord ja joondus

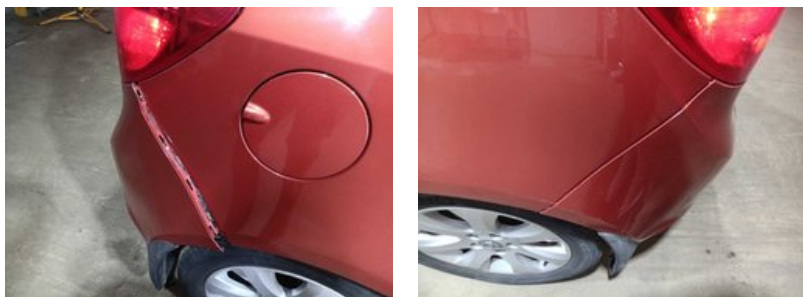
✓ **3. Tagaosa:** Tagumine stange - Seisukord ja joondus

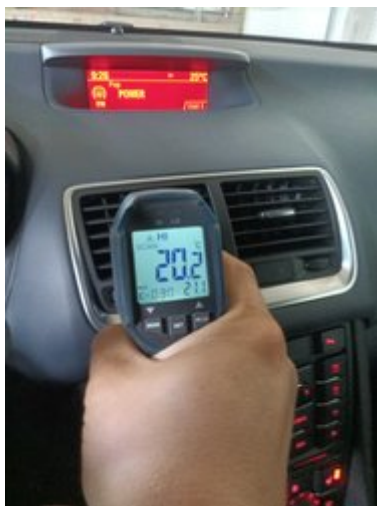
### ✓ 3. Kliimaseadme Mõõtmine
