# Diagnostikaaruanne

## 2019 PEUGEOT 3008 Allure

### Diagnostika üksikasjad

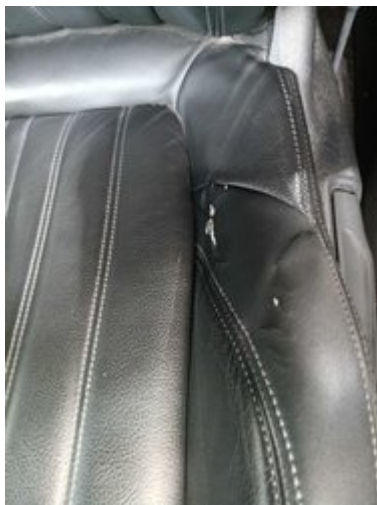
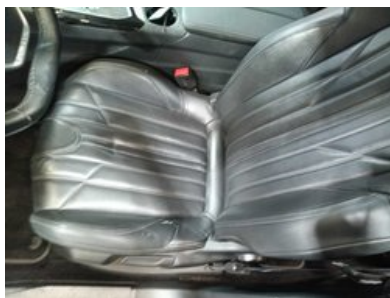
### ✓ 1. Istmed: Kõik Istmed - Seisukord

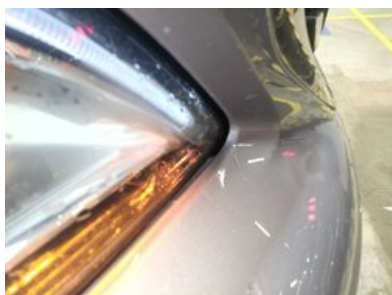
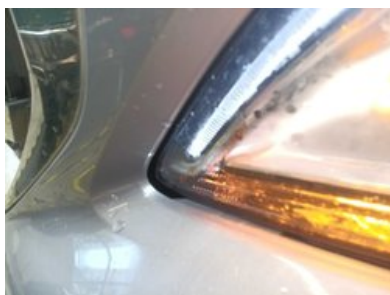
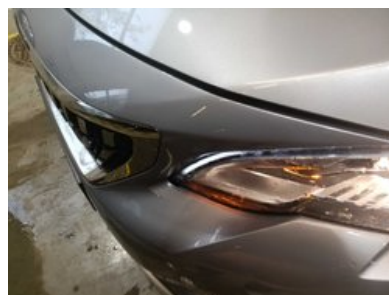
### ✓ 1. Esiosa: Esistange - Seisukord ja Joondus

- ✓ 1. Muu: Paranda Poritaguste Vahed Tulede Juures

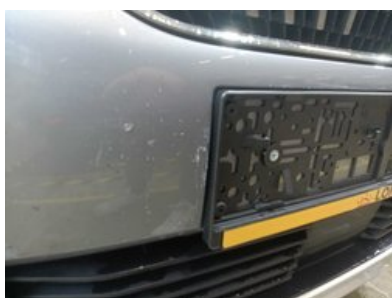
### ✓ 2. Esiosa: Esistange - Seisukord ja Joondus

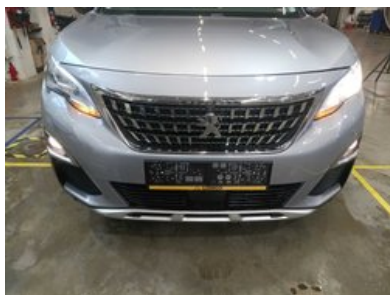
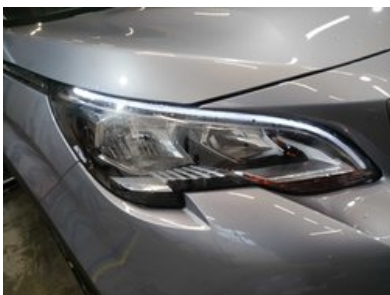
✓ **3. Tuled:** Lambipirimid

- ✓ 1. Vaheta Pirn Esitulede Jaoks
- ✓ 2. Mootoriõli ja Filtri Vahetus

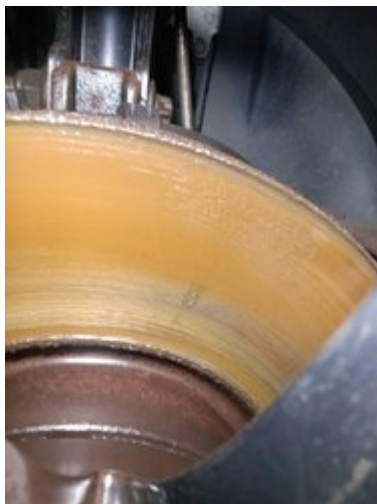
✓ **2. PIDURID:** Esimesed Pidurikettad Mõlemad

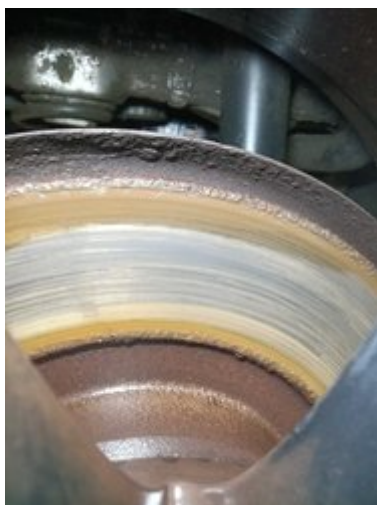
✓ **3. PIDURID:** Tagumine Piduri Ketas (Mõlemad)
