# Diagnostikaaruanne

## 2015 MAZDA 6 TS Plus

Longo poolt läbi viidud põhjaliku diagnostika käigus, 9 puudust olid tuvastatud sõidukis.

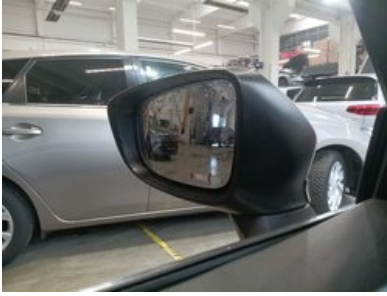
- ✓ **1. Uksed:** Välised Küljepeeglid - Elektrooniline Juhtimine, Kokkuklappimine ja Reguleerimine

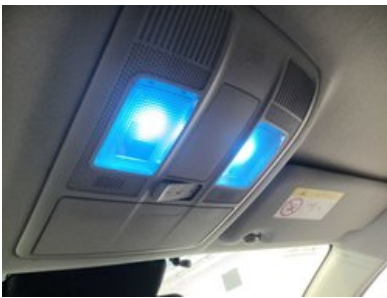
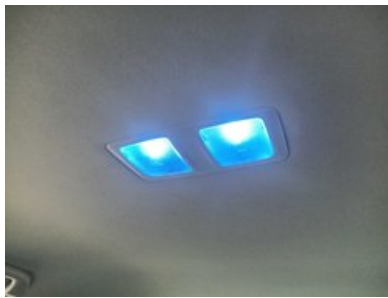
- ✓ **2. Salong:** Salongi Valgustus - Toimimine ja Kahjustused

- ✓ 1. Vahetada Lambid

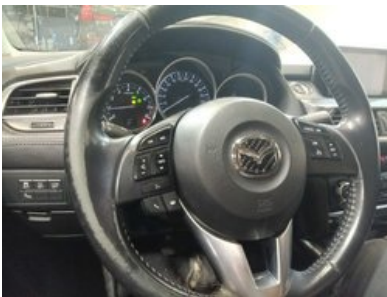
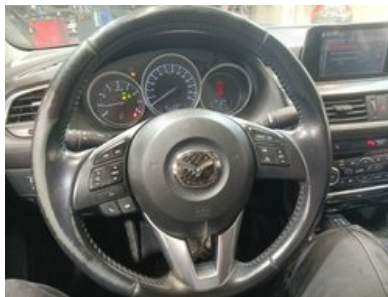
- ✓ **3. Esiosa:** Rool - Seisukord

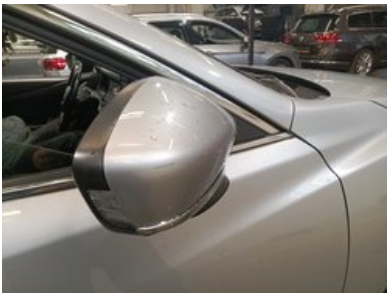
- ✓ **1. Külg:** Välispeeglid - Peeglite Terviklikkus ja Kinnitamine Auto Külge

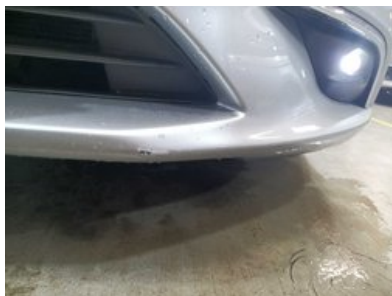
✓ **2. Esiosa:** Esistange - Seisukord ja Joondus

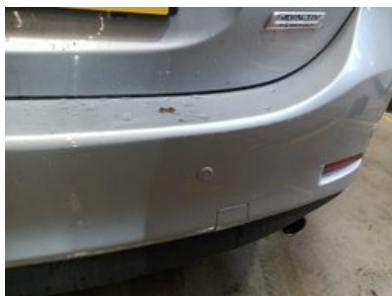
✓ **3. Tagaosa:** Tagumine stange - Seisukord ja joondus

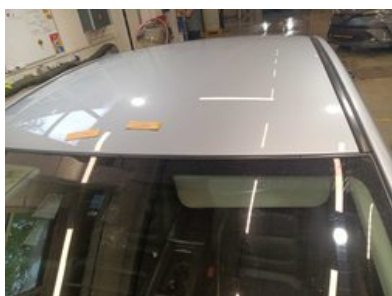
✓ **4. Muu:** Katus - Nähtavad kahjustused (nt rahekahjustused)

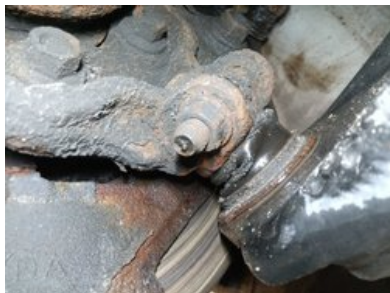
### ✓ 2. VEDRUSTUS: Kuuliiges Alumine Mõlemad Pooled
