# Diagnostikaaruanne

## 2017 BMW 220 Active Tourer High Executiv

Longo poolt läbi viidud põhjaliku diagnostika käigus, 8 puudust olid tuvastatud sõidukis.

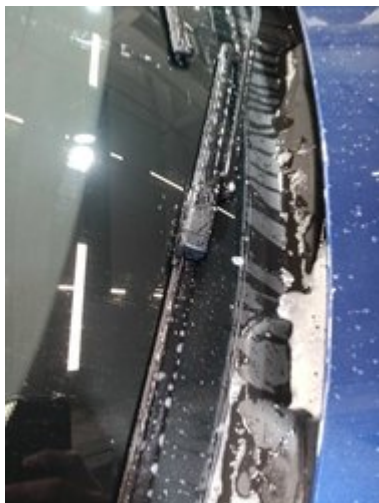
- ✓ **1. Esiosa:** Klaasipuhasti Kumm ja Käepide (Ees ja Taga) - Seisukord

- ✓ 1. Süüteküünlad
- ✓ 2. Parema Mootorikambri Kinnitus
- ✓ 3. Vaheta Esiklaasi Kojamees (Mehaaniline)
- ✓ 4. Mootoriõli ja Filtri Vahetus

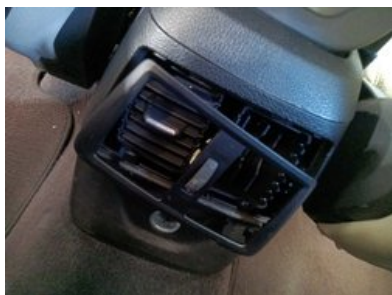
- ✓ **2. Esiosa:** Katted ja liistud - Seisukord

- ✓ 1. Vahetada Õhurestikut

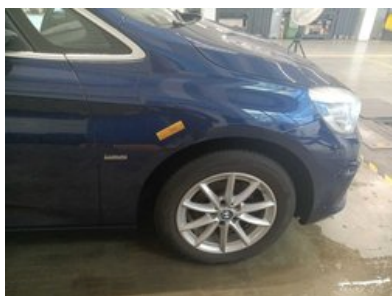
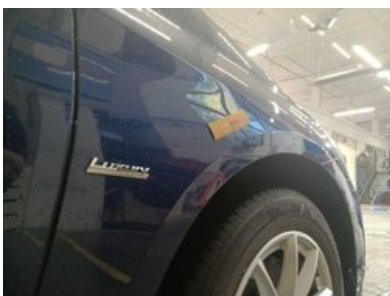
- ✓ **1. Külg:** Vasak ja Parem Kül - Nähtavad Kahjustused ja Kriimustused

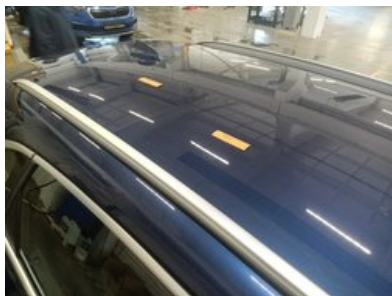
- ✓ **2. Muu:** Katus - Nähtavad kahjustused (nt rahekahjustused)

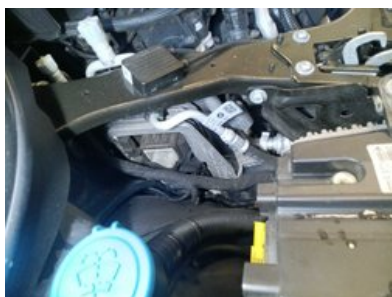
- ✓ **1. MOOTOR:** Kinnitus - Parem (Mootoriseksioon)

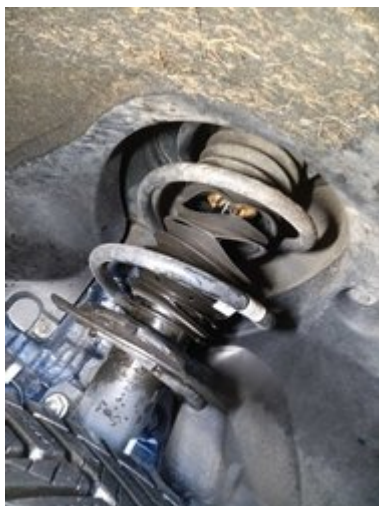
- 
- ✓ **4. VEDRUSTUS:** Amortisaatori posti komplekt (mõlemad)
