# Diagnostikaaruanne

## 2020 OPEL INSIGNIA Business Executive

Läbisõit lõpetamise kuupäeval: 199 417 km

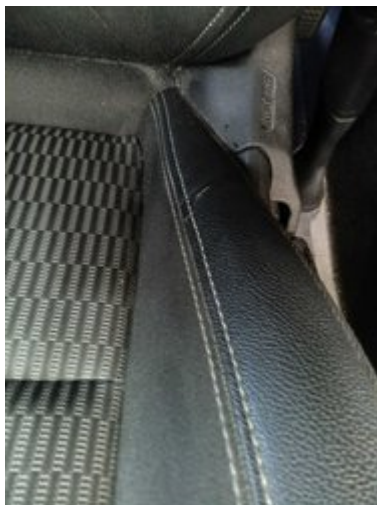
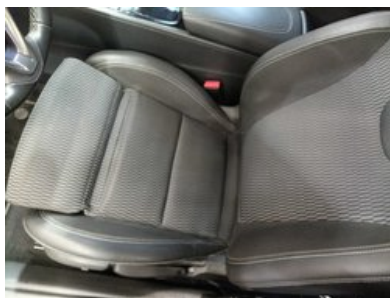
### ✓ 1. Istmed: Kõik Istmed - Seisukord

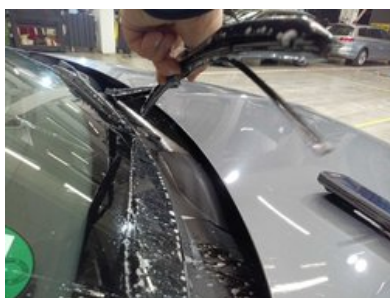
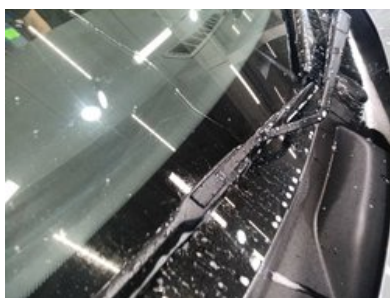
### ✓ 2. Esiosa: Klaasipuhasti Kumm ja Käepide (Ees ja Taga) - Seisukord

- ✓ 1. Vaheta Esiklaasi Kojamees (Mehaaniline)
- ✓ 2. Vaheta Tagaklaasi Kuhjar (Mehaaniline)
- ✓ 3. Süsteemi Tühjendamine/Täitmine
- ✓ 4. Mootoriõli ja Filtri Vahetus

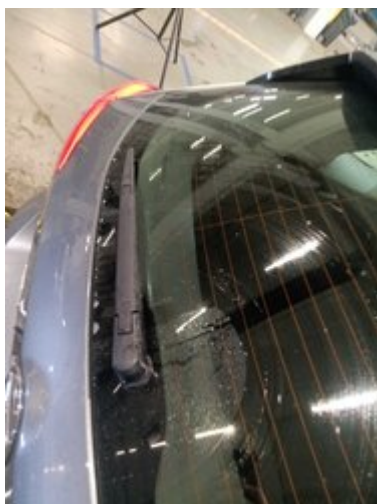
### ✓ 3. Esiosa: Klaasipuhasti Kumm ja Käepide (Ees ja Taga) - Seisukord

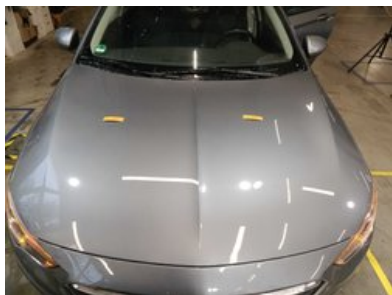
- ✓ **1. Esiosa:** Kapott - Nähtavad Kahjustused

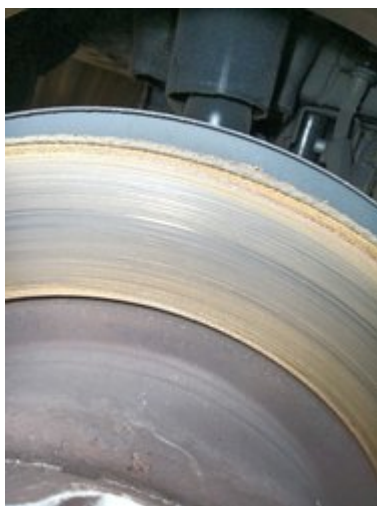
- ✓ **1. PIDURID:** Tagumine Piduri Ketas (Mõlemad)

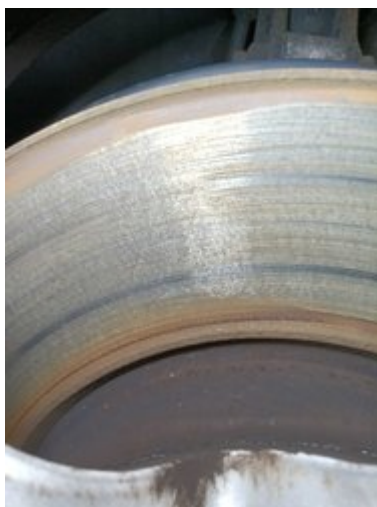
- 
- ✓ **2. PIDURID:** Esimesed Pidurikettad Mõlemad

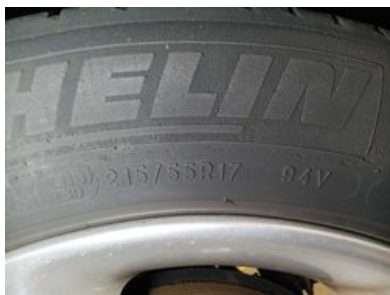
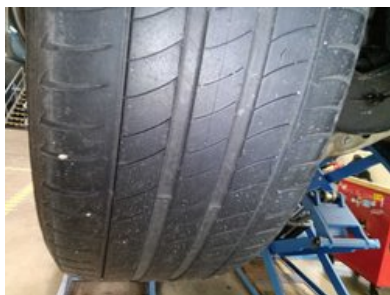
### ✓ 3. MUU: Vahetada Rehve
