# Diagnostikaaruanne

## 2014 OPEL ZAFIRA TOURER Business+

Longo poolt läbi viidud põhjaliku diagnostika käigus, 17 puudust olid tuvastatud sõidukis.

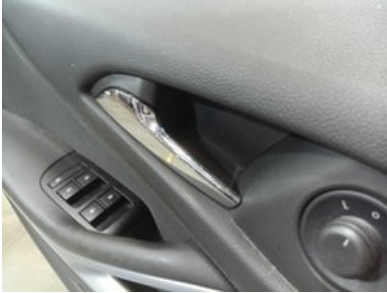
### ✓ 1. Uksed: Uksekäepidemed - Toimimine ja Seisukord

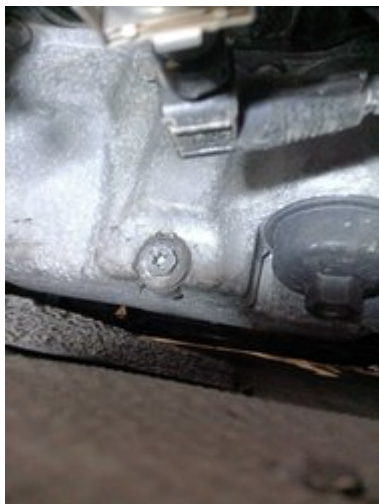
✓ **2. MUU:** Mootooriõli ja Filtri Vahetus

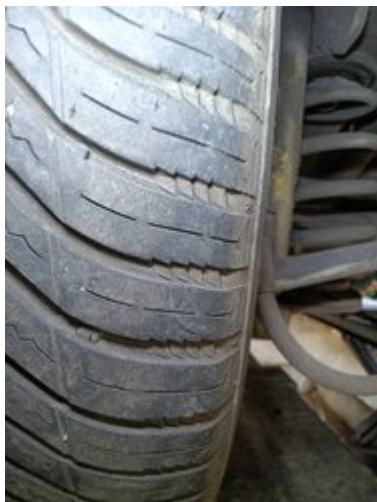
✓ **3. MUU:** Vahetada Rehve
