Diagnostikaaruanne

2018 VOLVO XC90 90th Anniversary Edition

Värv: Must	CO ₂ NEDC heitkogus: 136 g/km
Kütuse tüüp: Diisel	
Keretüüp: Maastur	Täismass (GVW): 2690 kg
Uste arv: 5	Mootori suurus: 2.00 l
Istekohtade arv: 7	Silindrid: 4
Läbisõit: 235 064 km	Võimsus: 140 kw
VIN-kood: YV1LFA8BDJ1387574	Kütusekulu: 5.20 l/100km
Käigukast: Automaatne	Rehvimõõt: 275/45 - 20"
Veoskeem: Esivedu	Longo laoseisu ID: N395478

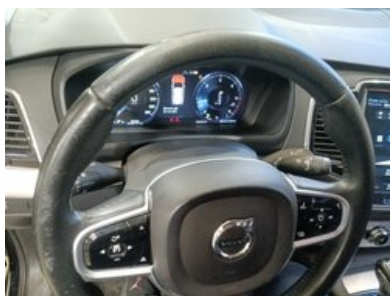
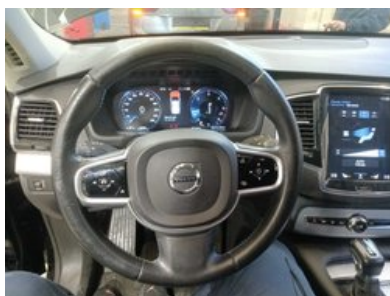
✔ 1. Esiosa: Rool - Seisukord

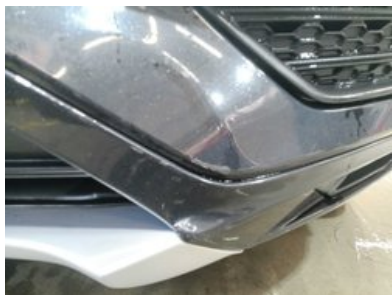
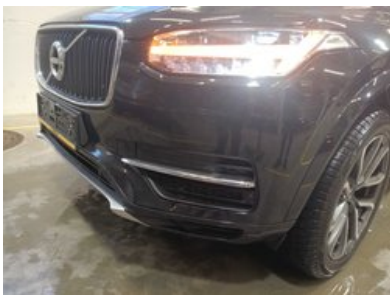
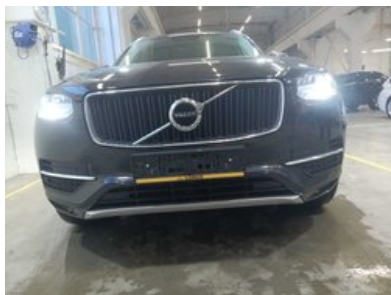
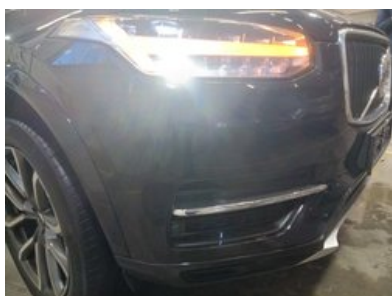
✓ 1. Esiosa: Esistange - Seisukord ja Joondus

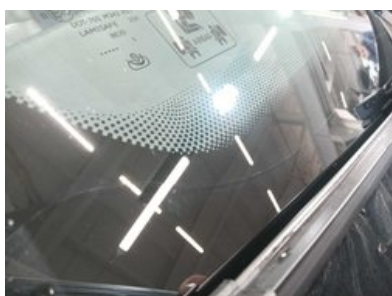
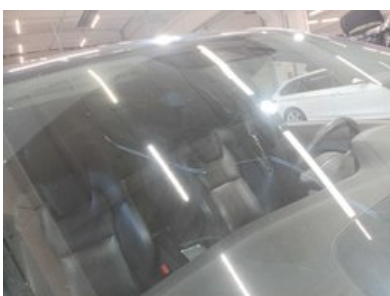
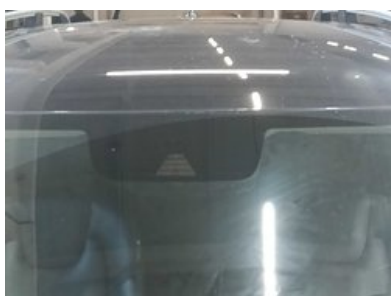
✓ 2. Esiosa: Esiklaasi terviklikkus - puuduvad tehnölevaatust välistavad kahjustused

- ✓ 1. Esiklaasi Vahetamine

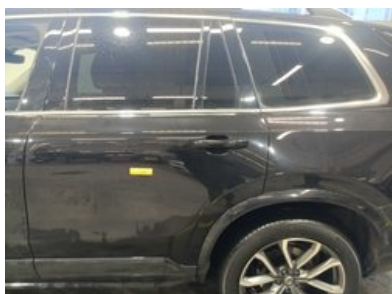
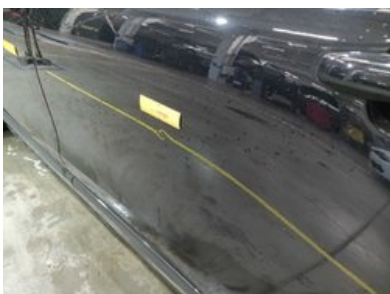
✓ 3. Külg: Vasak ja Parem Külg - Nähtavad Kahjustused ja Kriimustused

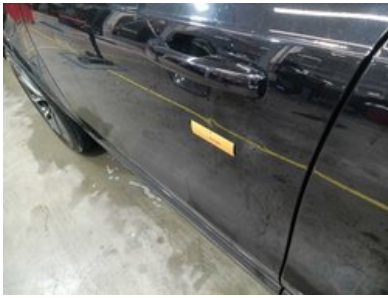
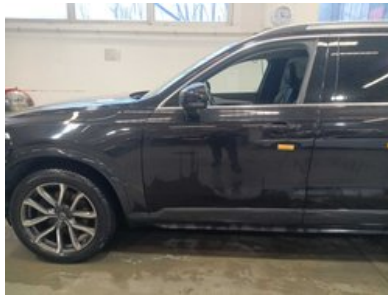
✔ **4. Külg:** Vasak ja Parem Külg - Nähtavad Kahjustused ja Kriimustused

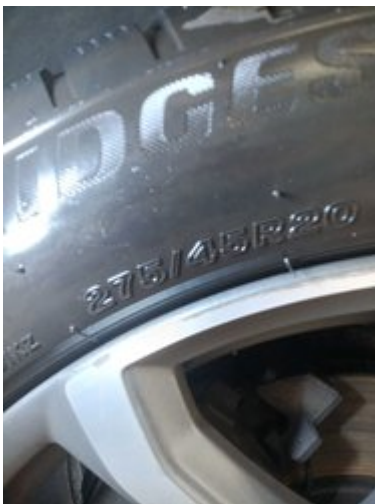
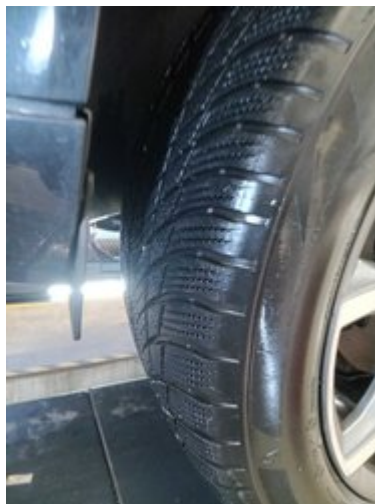
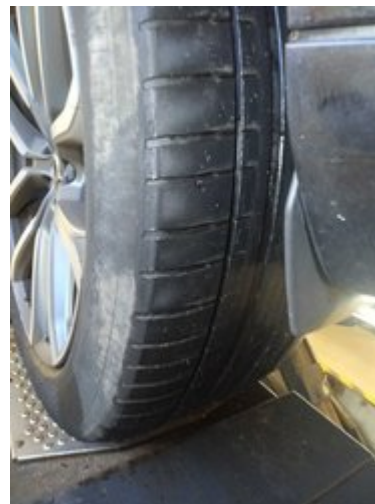
✔ **2. MUU:** Vaheta 4 Rehvi

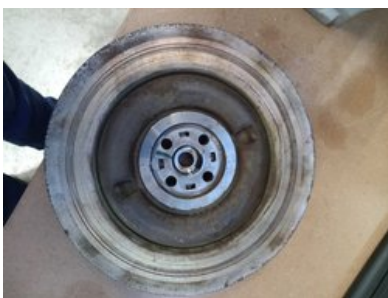
✔ **5. MOOTOR:** Võlli Rihmaratas - Summuti Rihmaratas

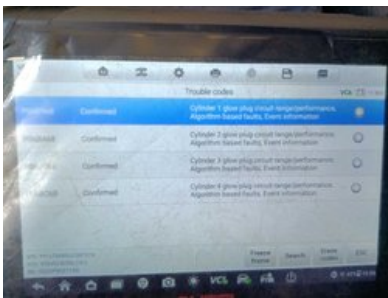
✓ **6. MOOTOR:** Hõõgpihustite Relee

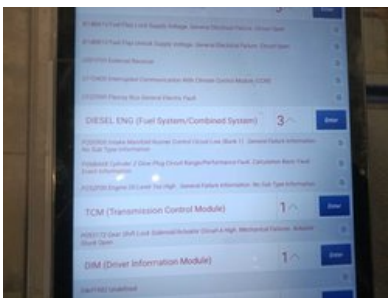
✓ **7. MOOTORI JUHTIMINE - KÜTUS:** Hõõgpihustid (Kõik)

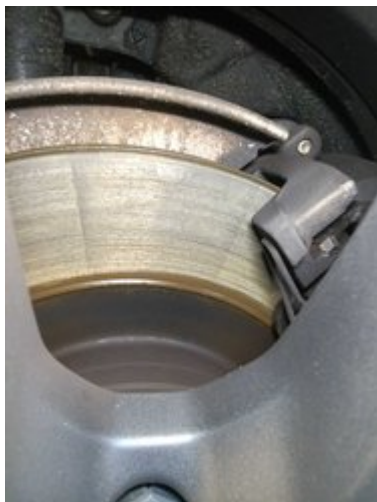
✓ **9. PIDURID:** Tagumine Piduri Ketas (Mõlemad)

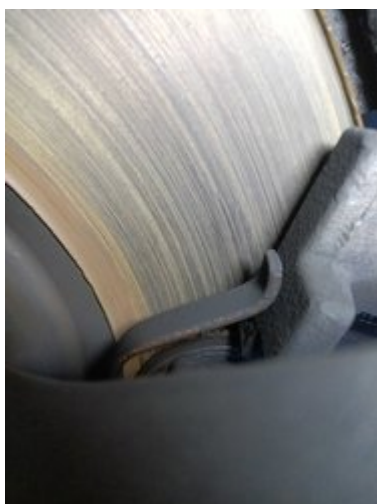
✓ **10. PIDURID:** Esimesed Piduriklotsid (Kõik)

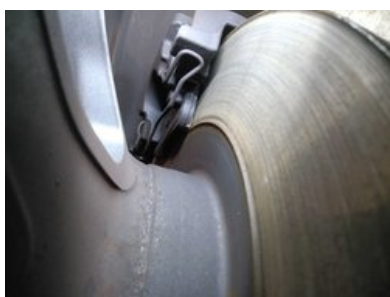
✓ **11. PIDURID:** Tagumised Piduriklotsid (Kõik)

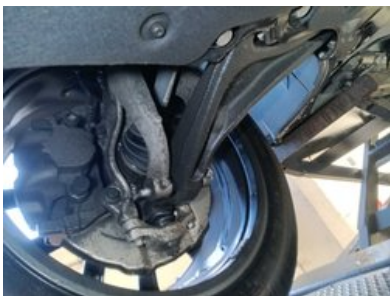
✓ **12. VEDRUSTUS:** Vedrustuse Alumine Õlg Mõlemad
